# **RELATÓRIO TÉCNICO**

**CLUBE ATHLETICO PAULISTANO**

**ED. CULTURAL e ESPORTIVO**

**AVALIAÇÃO ESTRUTURAL DO EDIFÍCIO  
EXISTENTE**

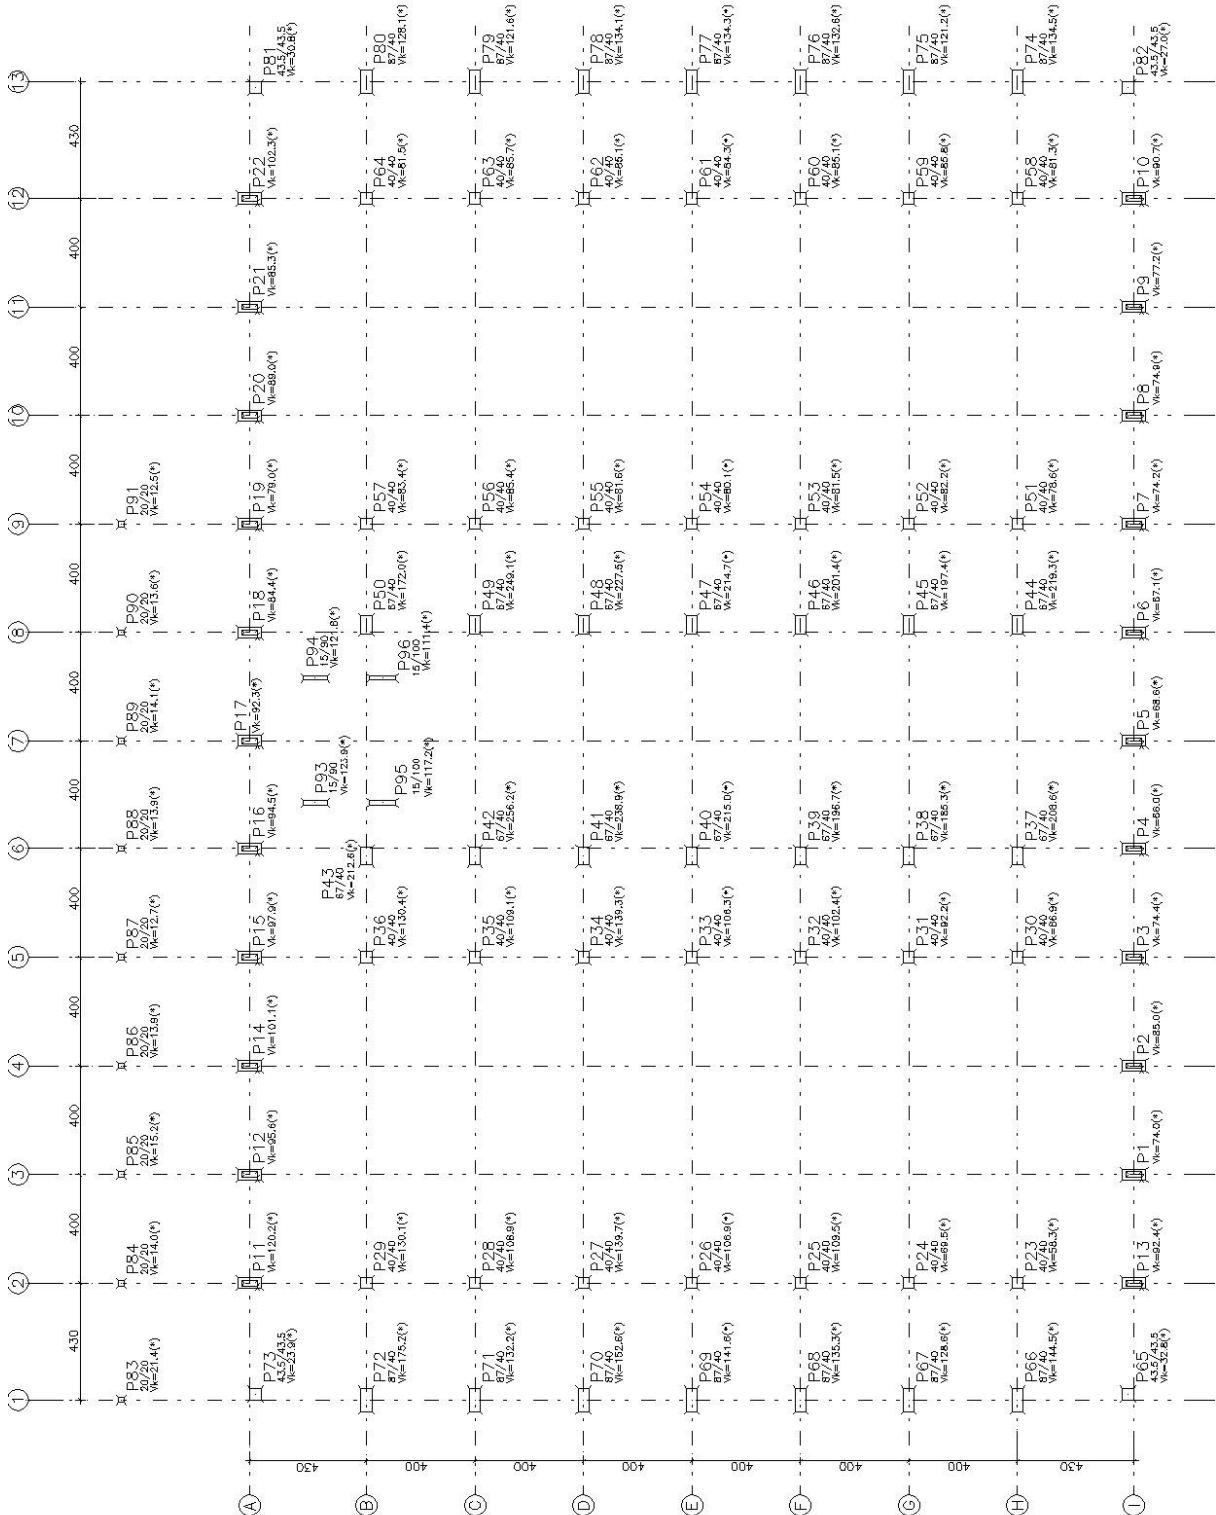
Figura 11-Planta de Cargas na fundação

Podemos observar que a grande maioria dos pilares se encontra com os carregamentos próximos ao determinado através do estaqueamento. Encontramos apenas, 4 pilares que sugerimos que a fundação seja verificada, conforme tabela abaixo:

Pilares Eixo	Carga Modelo Novo (tf)	Carga existente (tf)
6/7-A/B	123,9	90,0
7/8-A/B	121,8	90,0
6/7-B/C	117,2	90,0
7/8-B/C	111,4	90,0

Conforme pode-se verificar nos resultados obtidos, temos 4 pilares que sugerimos que sejam reavaliados em suas fundações, pois consideramos que ficaram com uma variação de carga acima do limite esperado.

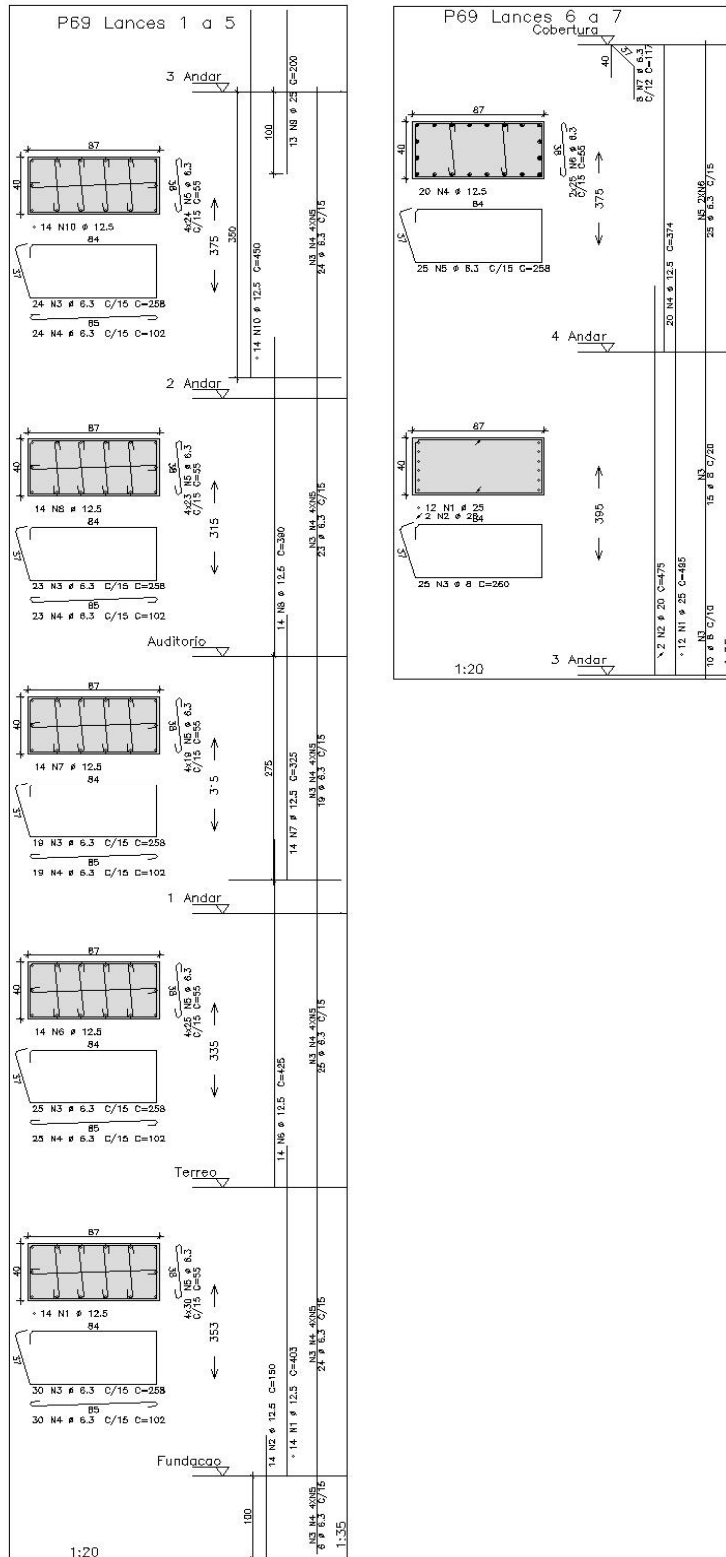
Figura -200Armação encontrada – P69=Eixo 1-E

O pilar P69 (Eixo 1-E) no lance do 3º ao 4º Andar foi verificado, com a armadura e sua disposição existente no pilar e desta as armações existente e encontrada, ficam equivalentes.
