## **PRÉDIO NOVO**

# **RELATÓRIO DE VISTORIA E INDICAÇÃO DE PROCEDIMENTOS PARA RECUPERAÇÃO E REFORÇO ESTRUTURAL**

**PAULIS-RT-01-2019-R0**

**Abril/2019**

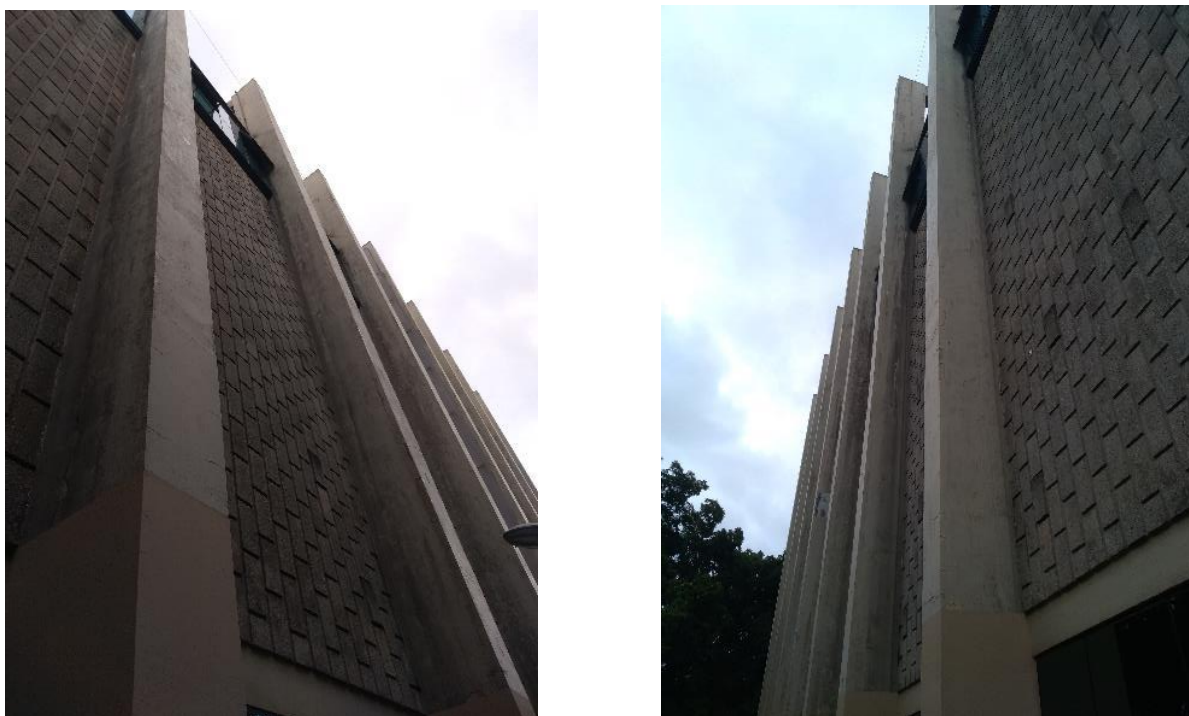
Os pilares da fachada da Rua Honduras contém fissuras generalizadas que vão da base ao topo, como mostra a Figura 2 e a Figura 3.

Figura 2. Fachada da Rua Honduras - Notar fissuras nos pilares

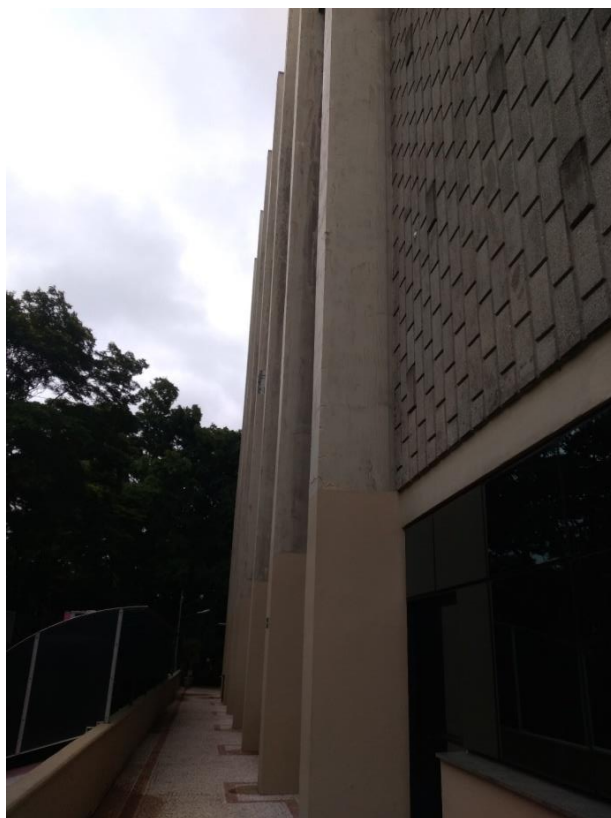
Figura 3. Fachada da Rua Honduras - Notar pintura na parte inferior dos pilares

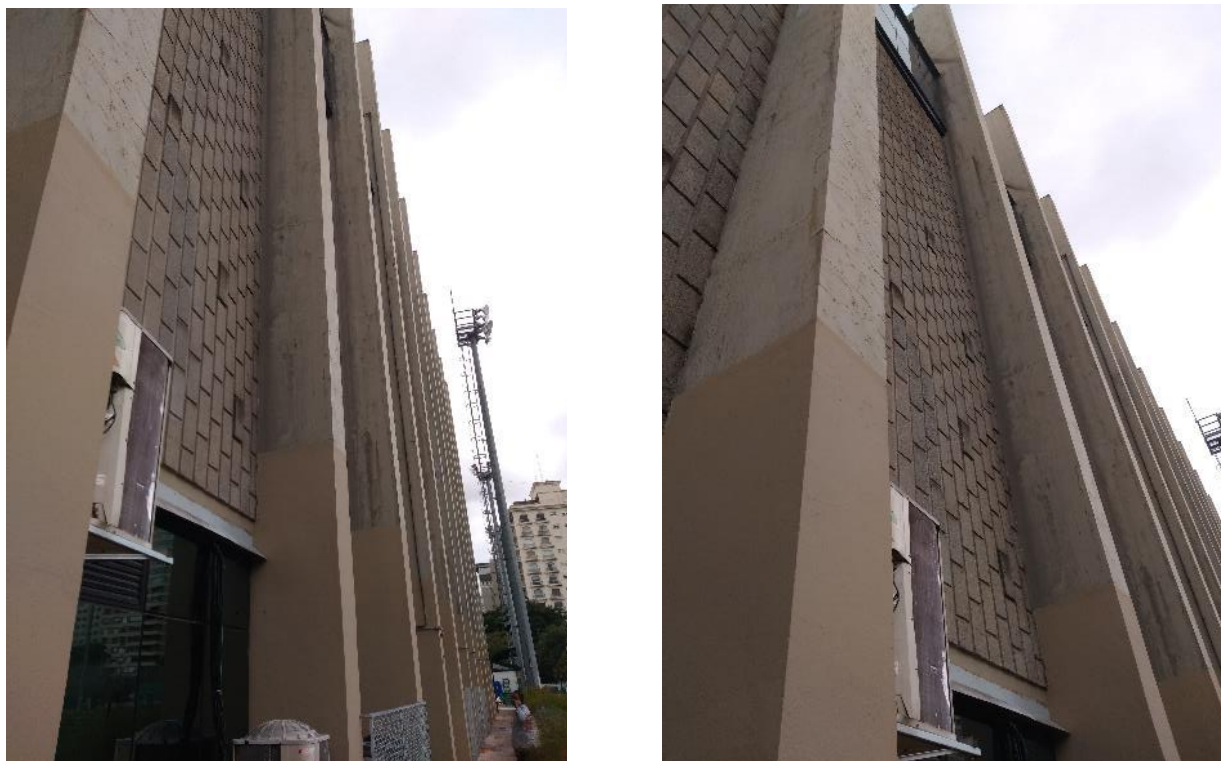
Os pilares da fachada da Rua Argentina contém fissuras generalizadas que vão da base ao topo, como mostra a Figura 4e a Figura 5.

Figura 4. Fachada da Rua Argentina - Notar fissuras nos pilares

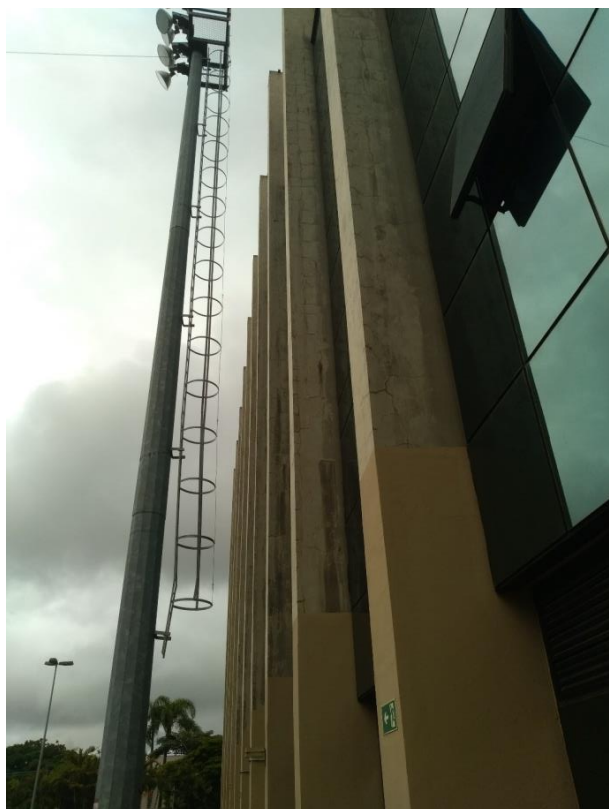
Figura 5. Fachada da Rua Argentina - Notar pintura na parte inferior e pele de vidro no entorno dos pilares

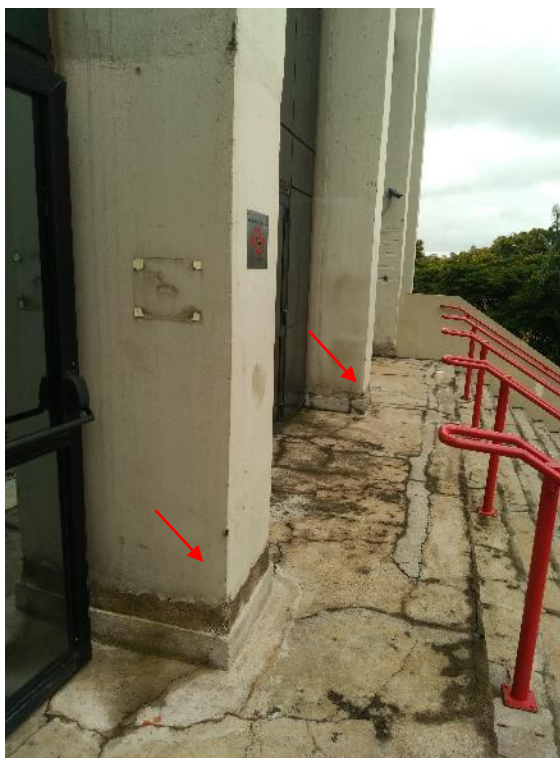
Na fachada da Rua Colômbia há fissuras localizadas nos pilares, conforme apresentado entre a Figura 6 e a Figura 10.

Figura 6. Fachada da Rua Colômbia – Notar fissuras nos pés dos pilares e no piso do 3º andar

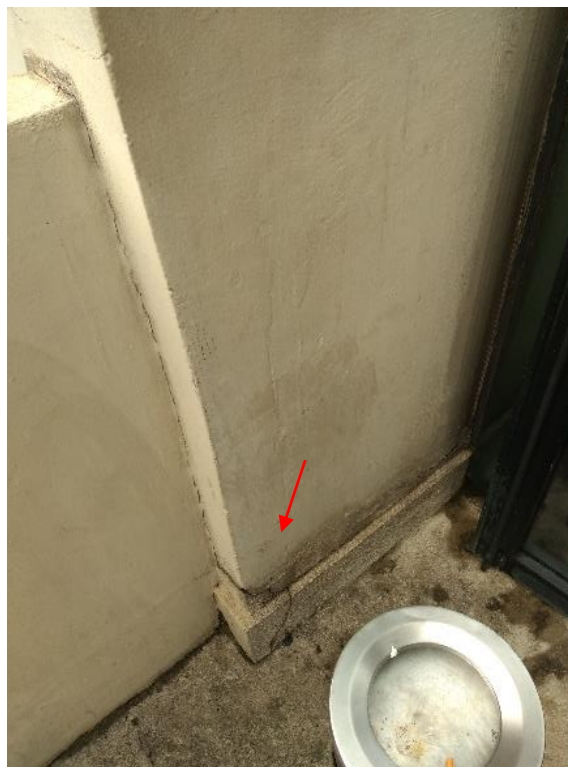
Figura 7. Fachada da Rua Colômbia – Notar fissuras no pé do pilar do 3º andar

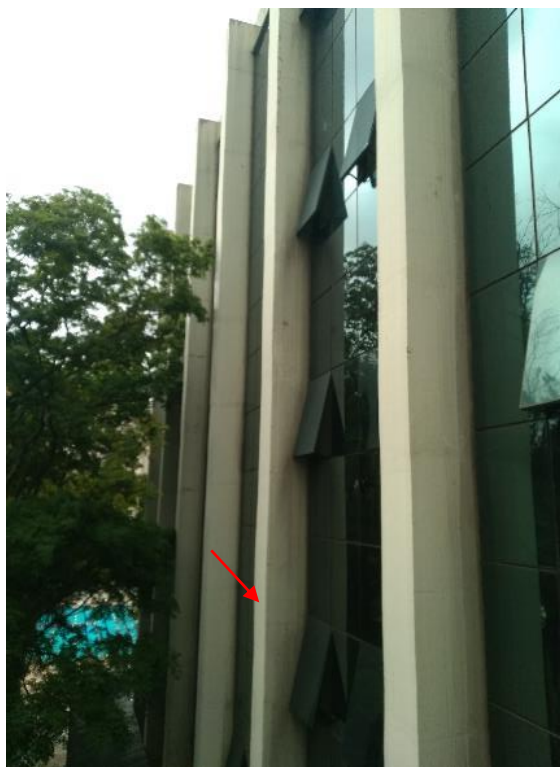
Figura 8. Fachada da Rua Colômbia – Notar fissuras localizadas no 2º andar e pele de vidro no entorno dos pilares

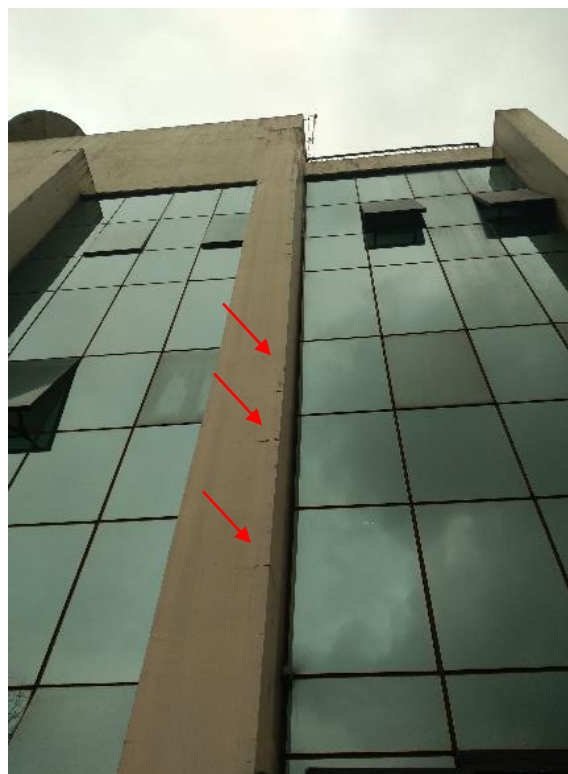
Figura 9. Fachada da Rua Colômbia – Notar fissuras localizadas no 4º andar e pele de vidro no entorno dos pilares

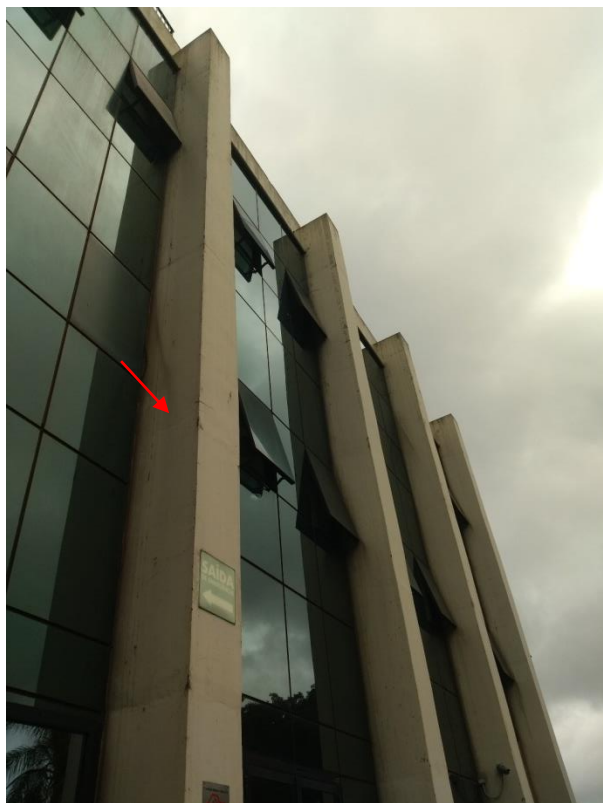
Figura 10. Fachada da Rua Colômbia – Notar fissuras localizadas no 4º andar e pele de vidro no entorno dos pilares

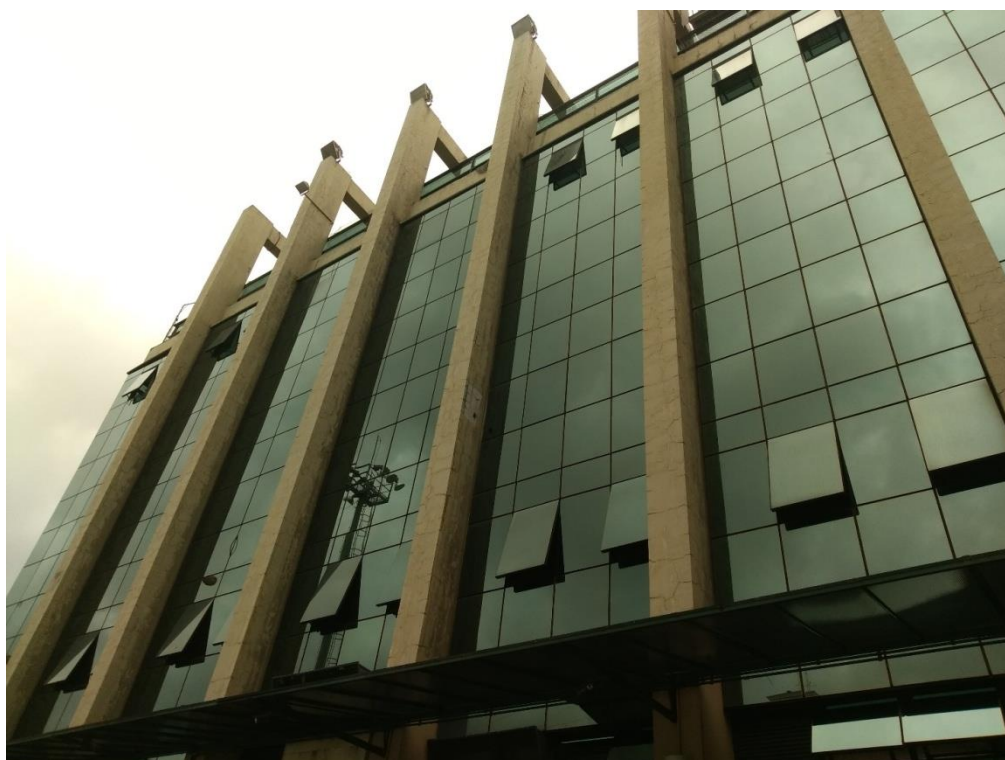
Na fachada da Rua Estados Unidos há fissuras em todos os pilares, que vão da base ao topo, como mostra Figura 11 e a Figura 12.

Figura 11. Fachada da Rua Estados Unidos – Notar fissuras em todos os pilares

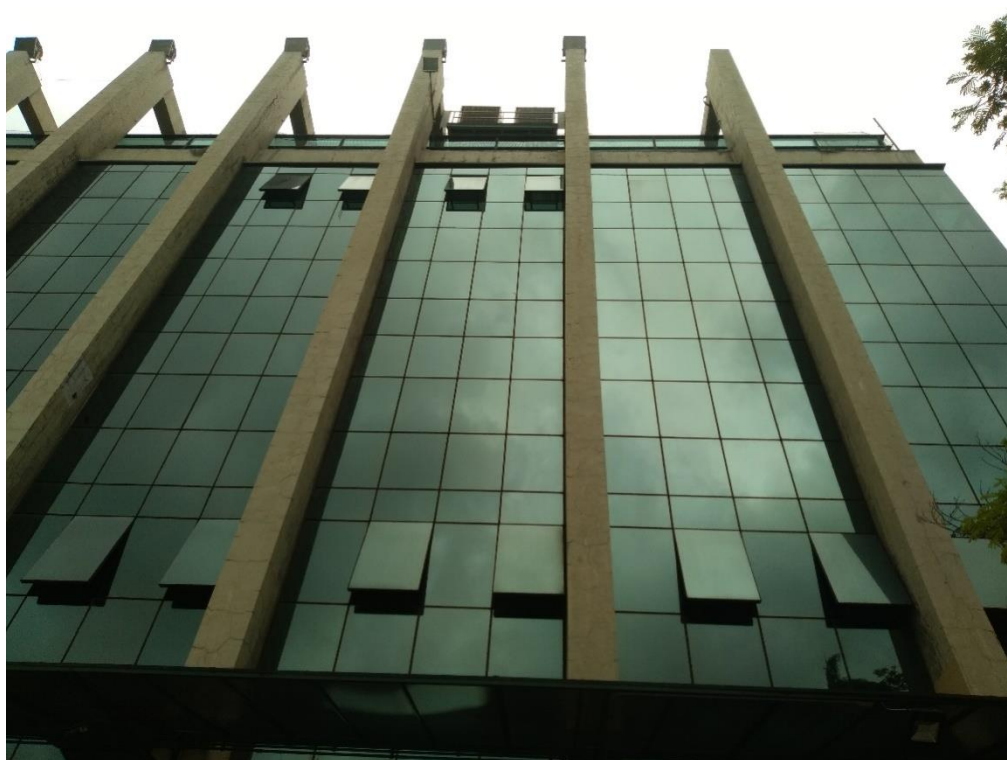
Figura 12. Fachada da Rua Estados Unidos – Notar pele de vidro no entorno dos pilares

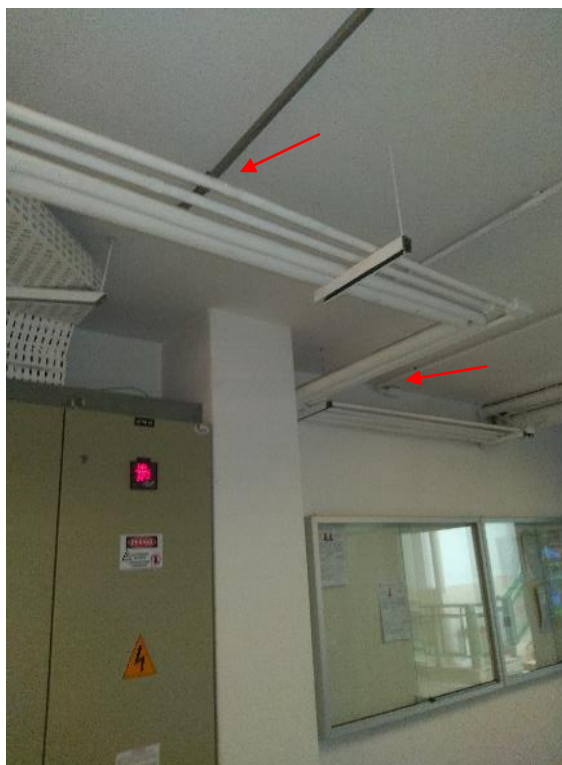
No piso térreo, no entorno da maioria dos pilares centrais, ou seja, na região onde será feito o reforço estrutural, entre os eixos 6 e 8, existem tubos e instalações, como mostra a Figura 13, a Figura 14, a Figura 15 e a Figura 16.

Figura 13. Piso térreo – Notar a presença de tubulações próximas ao pilar

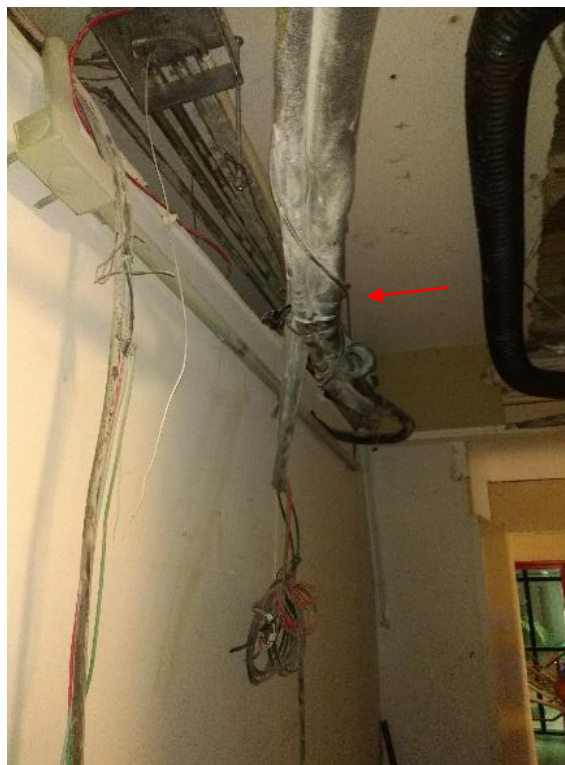
Figura 14. Piso térreo – Notar a presença de tubulações e fios ao redor do pilar

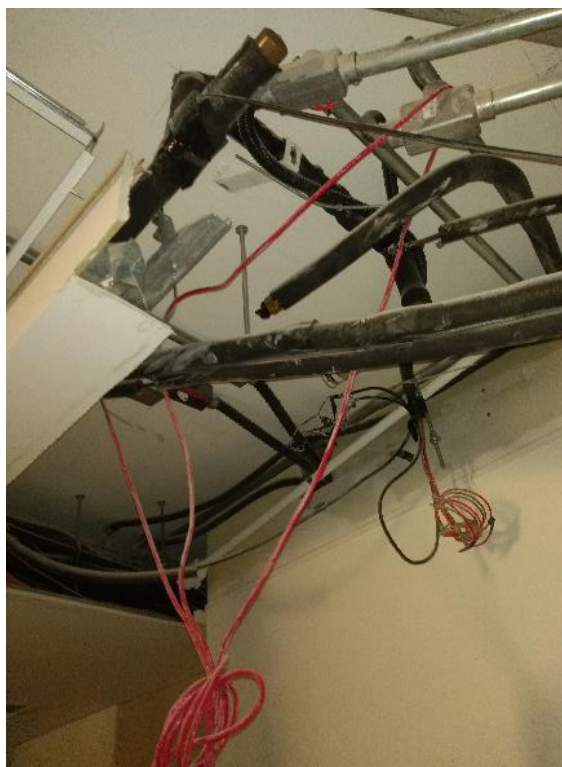
Figura 15. Piso térreo – Tubulações e fios no teto, nas proximidades do pilar

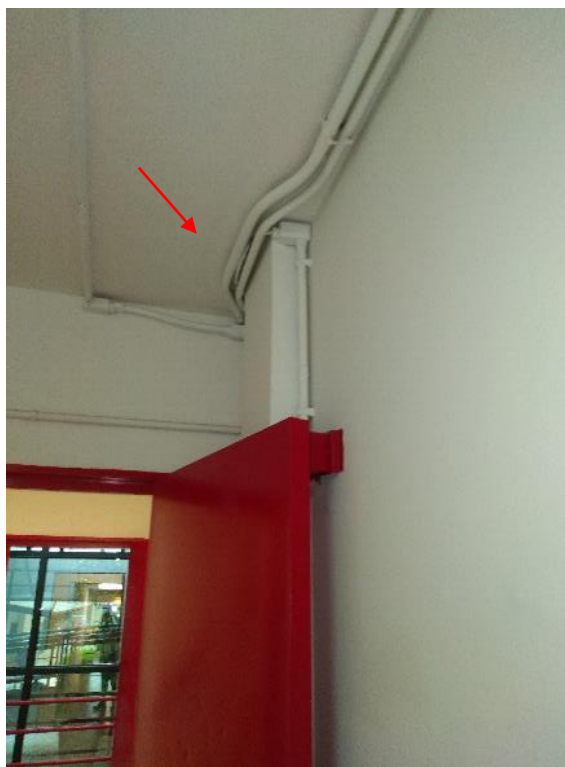
Figura 16. Piso térreo - Notar a presença de tubulações ao redor do pilar

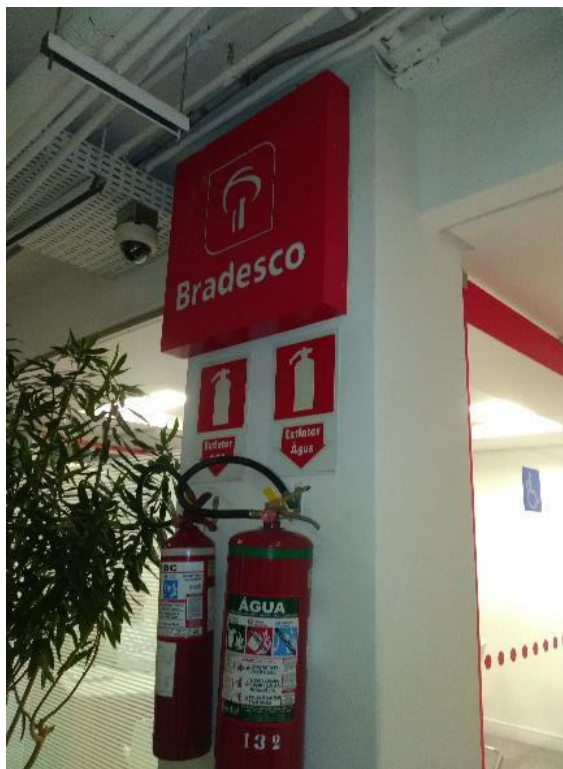
Além disso, na região dos pilares do eixo 8 do piso térreo, há uma agência bancária e um salão de beleza, como mostra a Figura 17 e a Figura 18.

Figura 17. Pilares localizados no Piso Térreo – Agência Bancária

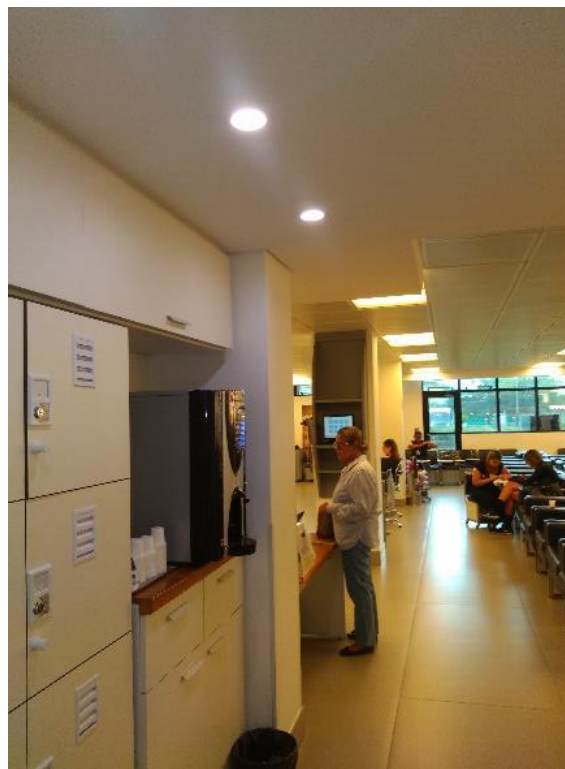
Figura 18. Pilares localizados no Piso Térreo – Sação de Beleza

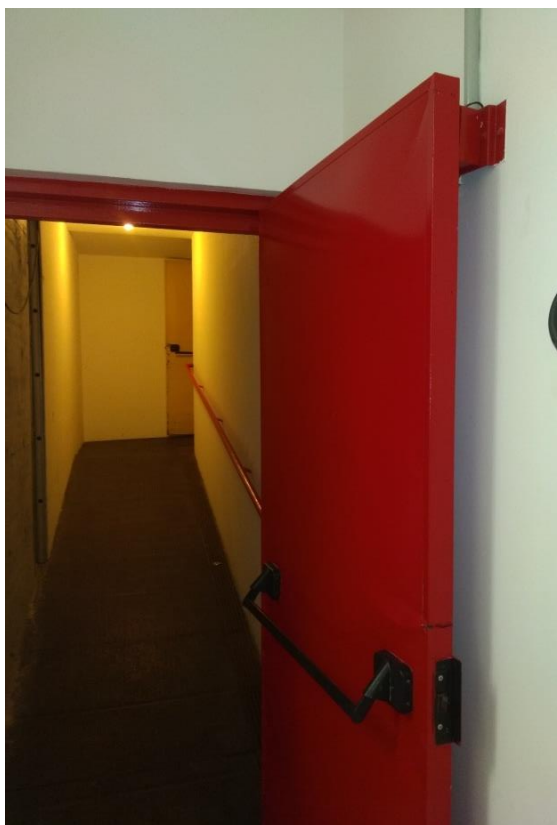
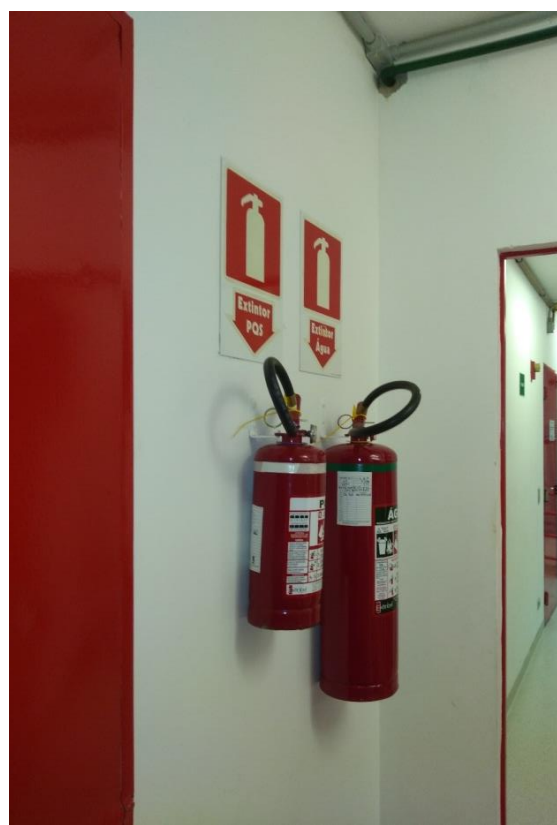
Os pilares do eixo 6 do 1º e do 2º andar não foram inspecionados, pois não há acesso, como mostra a Figura 19, Figura 20, Figura 21 e a Figura 22.

Figura 19. Pilares embutidos na parede do Cinema (1º e 2º Andar)

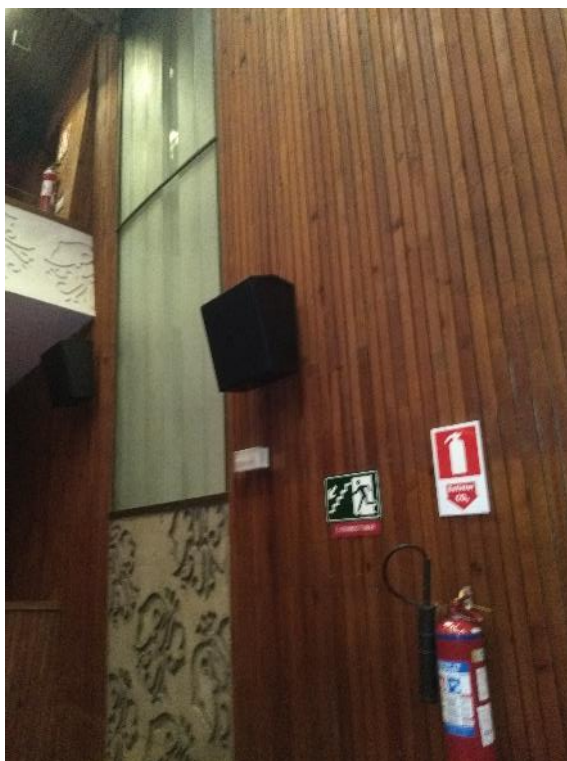
Figura 21. Pilares sem acesso para inspeção no cinema (1º e 2º Andar)

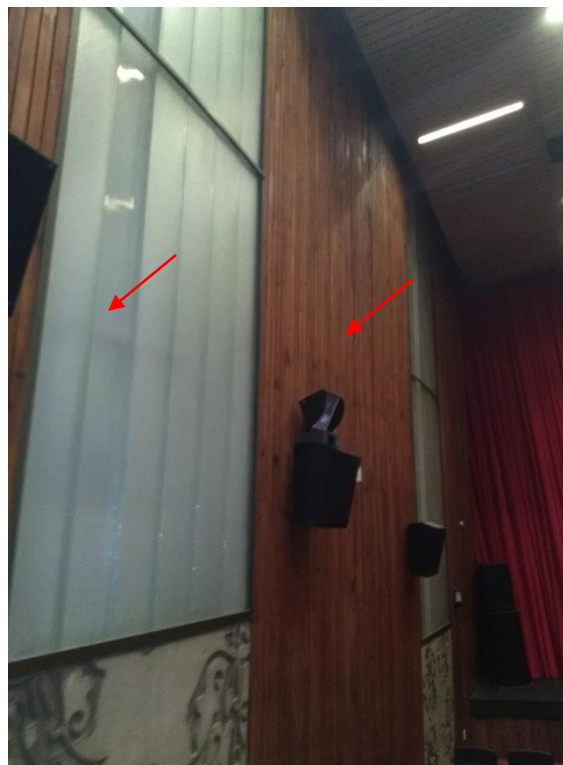
Figura 22. Pilares sem acesso para inspeção no cinema (1º e 2º Andar) – Notar presença de vidro e revestimento sobre os pilares

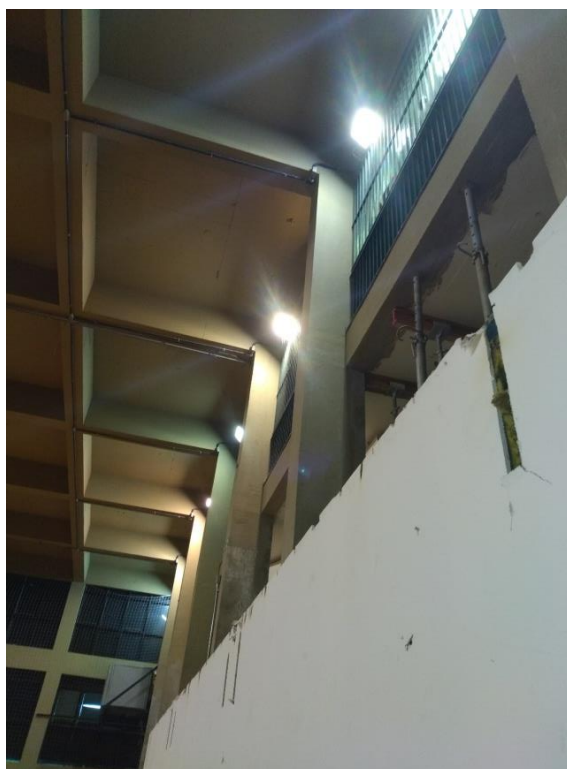
Entre os pilares do eixo 8 da quadra há paredes, grades e vigas, como mostra a Figura 23 e a Figura 24.

Figura 23. Pilares da quadra (1º e 2º Andar) – Notar a presença de grades e vigas entre os pilares

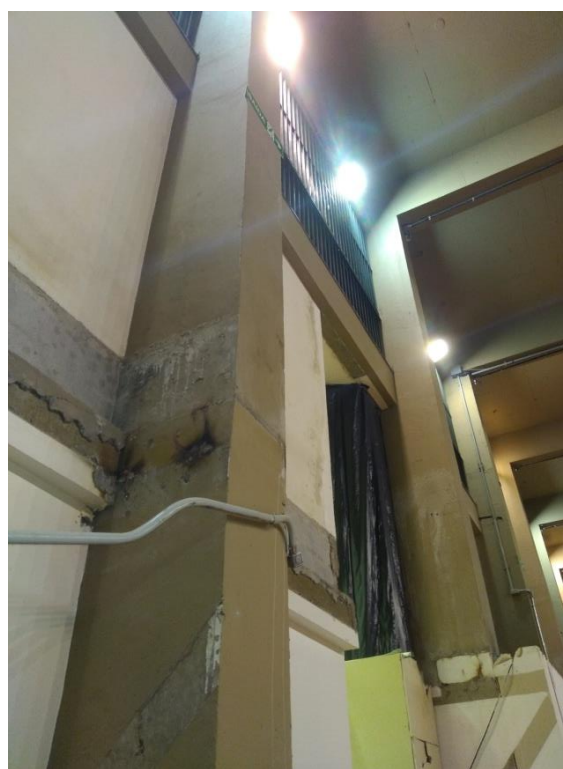
Figura 24. Pilares da quadra (1º e 2º Andar) – Notar a presença de grades, paredes e vigas entre os pilares

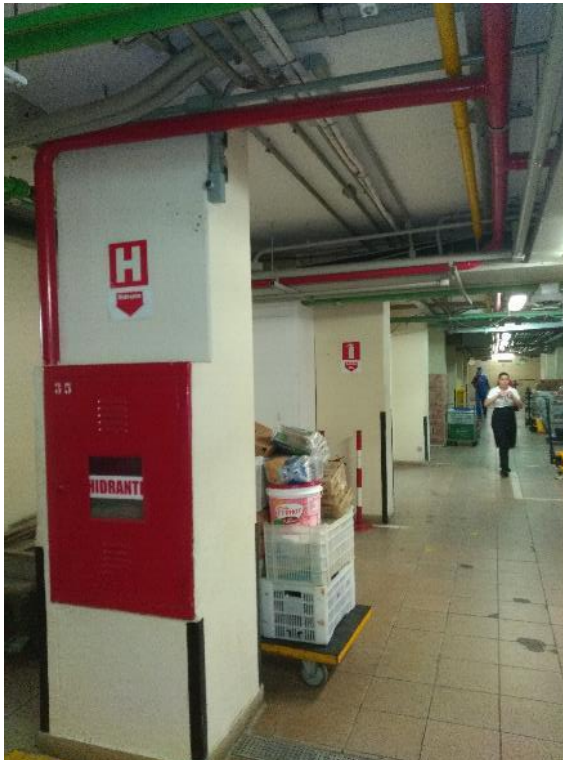
No 1º subsolo há acesso livre aos pilares do eixo 6, porém existem várias tubulações e instalações no seu entorno, como mostra a Figura 25 e a Figura 26.

Figura 25. Pilares localizados no 1º Subsolo - Notar a presença de tubulações e instalações ao redor dos pilares

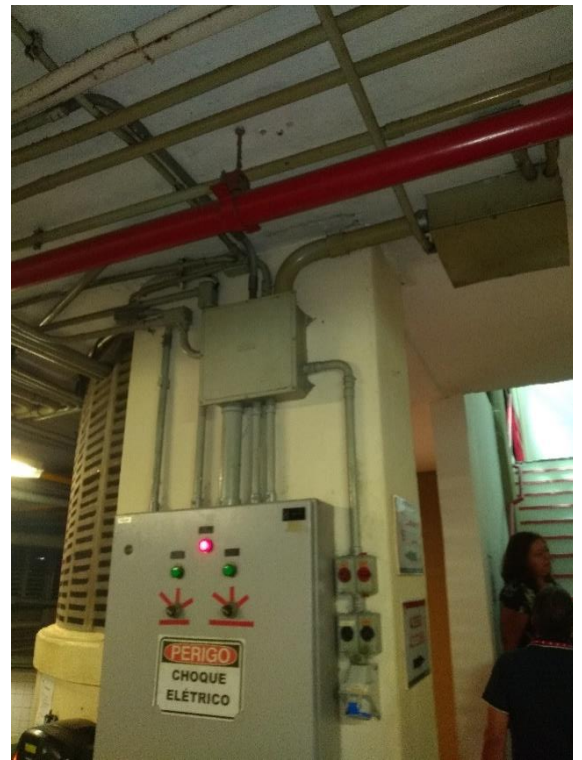
Figura 26. Pilar localizado no 1º Subsolo – Notar a presença de tubulações e quadro elétrico

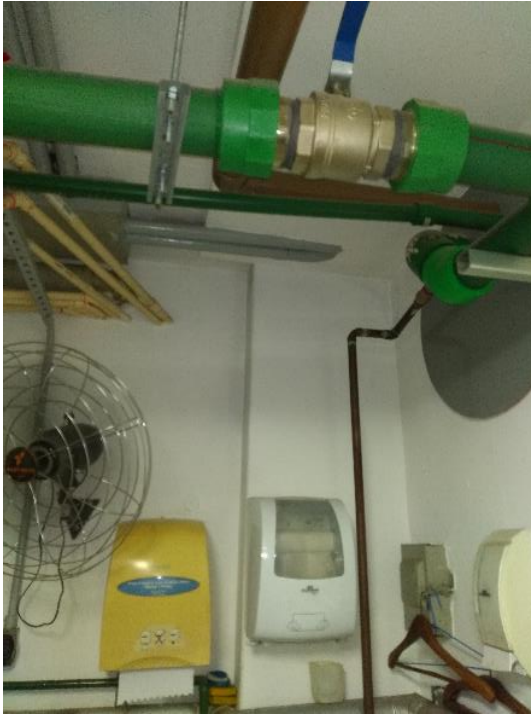
Alguns pilares do eixo 8 do 1º subsolo estão localizados na sala da caldeira e possuem tubulações e instalações em seu entorno, como mostra a Figura 27, Figura 28, Figura 29 e a Figura 30.

Figura 27. Sala da caldeira (1º subsolo) – Notar a presença de tubulações e instalações ao redor do pilar

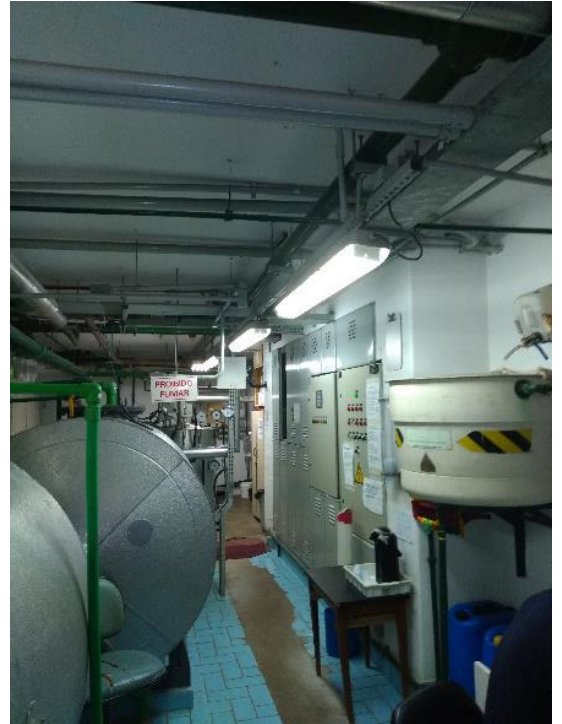
Figura 28. Pilares localizados na sala da caldeira (1º subsolo) - Notar a presença de tubulações no teto

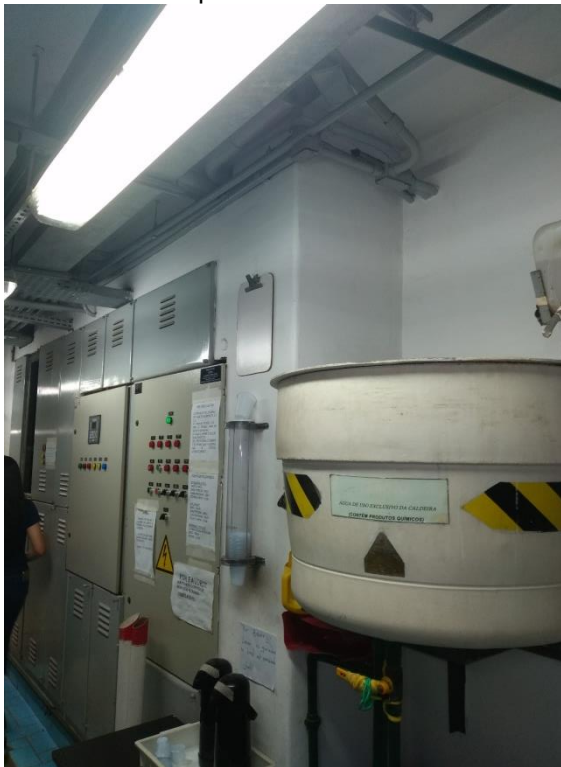
Figura 29. Sala da caldeira (1º subsolo) – Notar a presença de tubulações, instalações e quadros elétricos

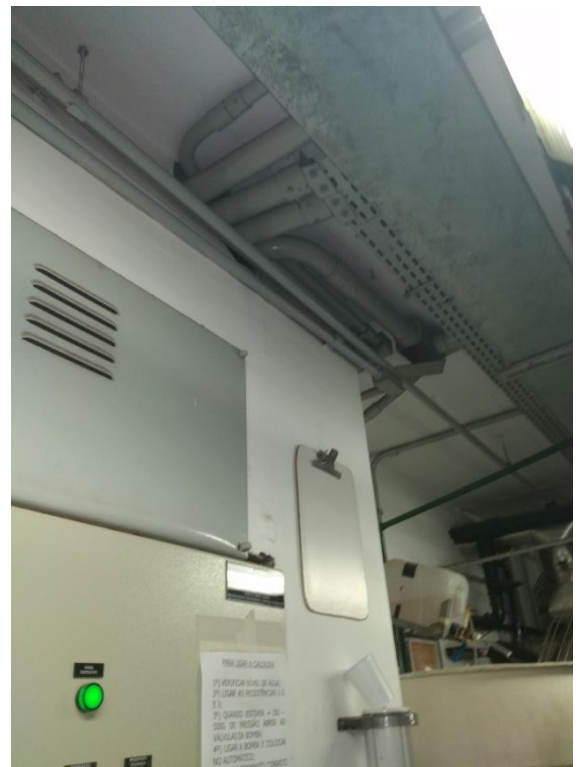
Figura 30. Sala da caldeira (1º subsolo) - Notar a presença de tubulações e instalações ao redor do pilar

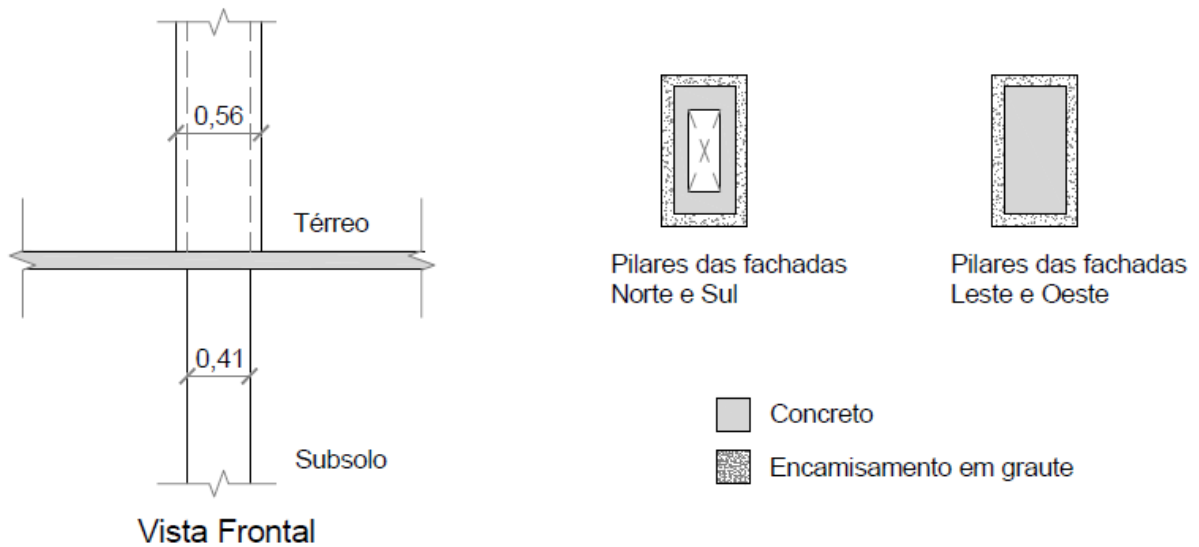
Figura 31. Croqui esquemático do encamisamento dos pilares.  
Fonte: RTS 9.1.8.011.0018-001/14

emitido pela empresa Concremat em 2014, todos os pilares foram encamisados, porém alguns possuem a seção vazada e outros são maciços, como mostra a Figura 31.

Neste caso, recomenda-se a remoção total do graute deteriorado e a posterior recomposição.
