**AVALIAÇÃO DAS CONDIÇÕES DE DURABILIDADE DOS PILARES DE  
CONCRETO - PRÉDIO NOVO**

**CLUB ATHLÉTICO PAULISTANO  
SÃO PAULO – SP**

RELATÓRIO Nº: 4.3.8.001-044/18 REV.00

DATA DE EMISSÃO: 29/06/2018

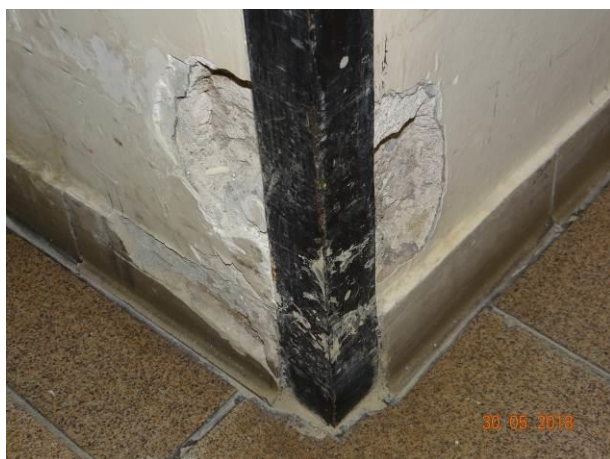
**FOTO 5** – Disgregação do concreto no pilar P42.

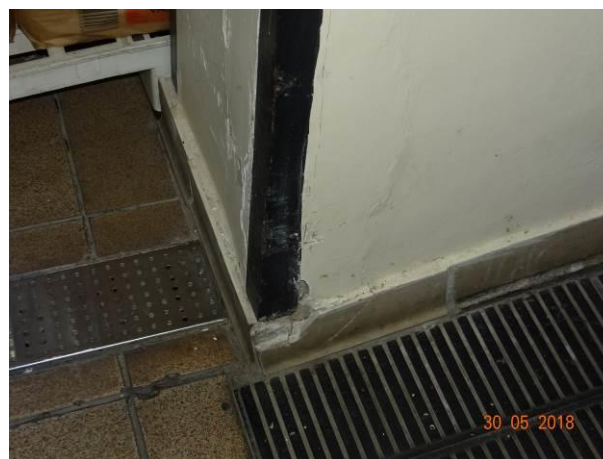
**FOTO 6** – Disgregação do concreto na face Sul do pilar P42.

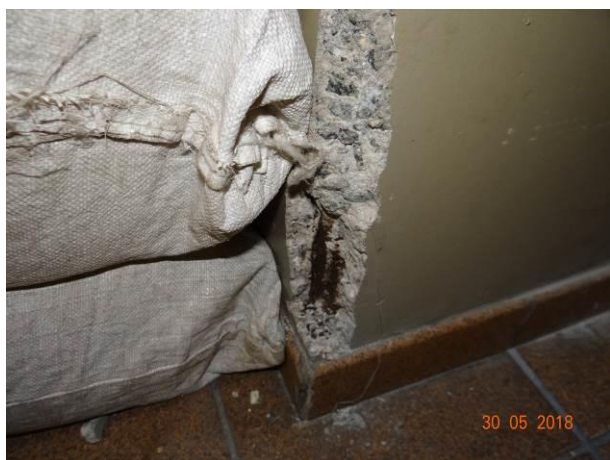
**FOTO 7** – Disgregação do concreto e armadura corroída na face Sul do pilar P44.

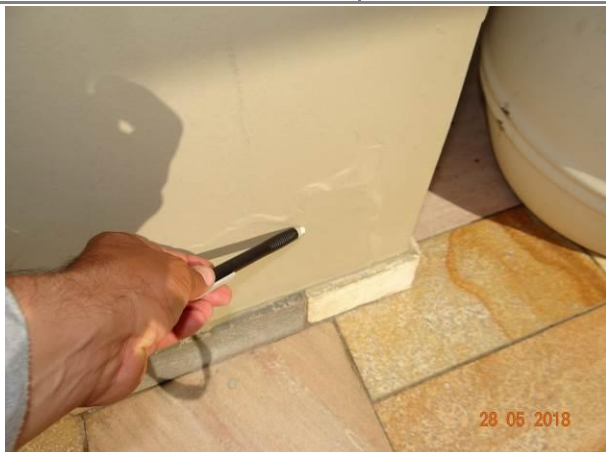
**FOTO 9** – Disgregação do concreto em decorrência de corrosão da armadura embutida na face Leste do pilar P74.

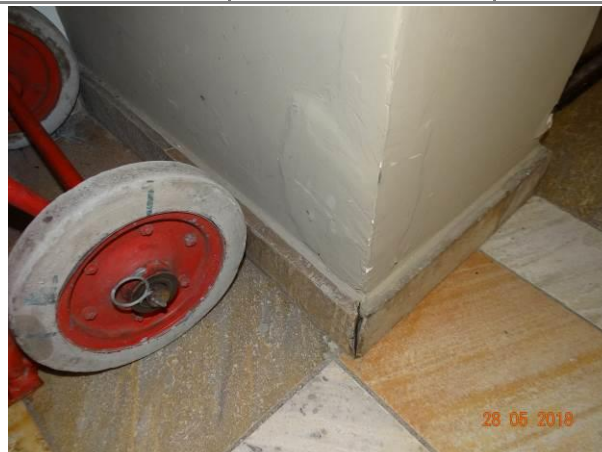
**FOTO 10** – Disgregação do concreto em decorrência de corrosão da armadura embutida na face Norte do pilar P74.

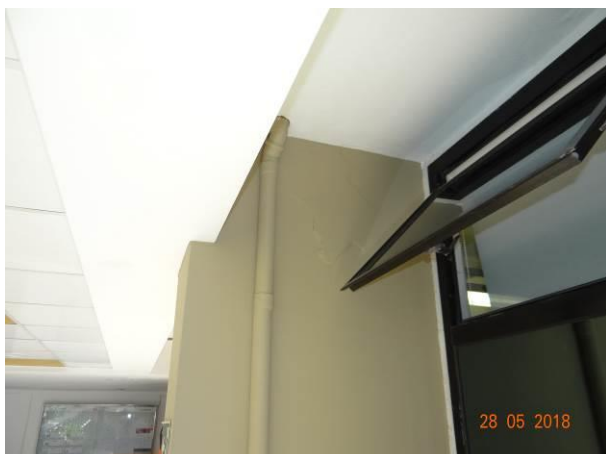
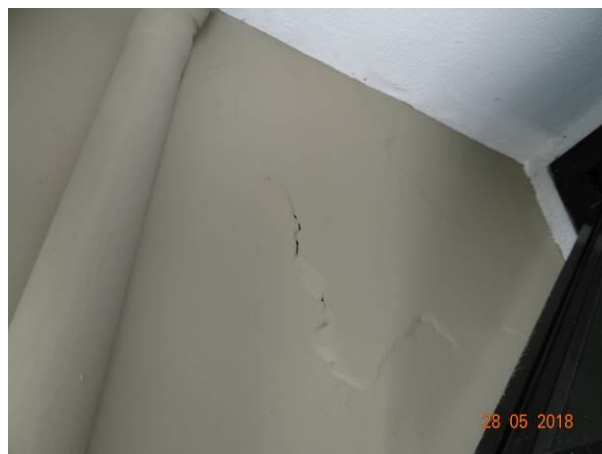
**FOTO 11** – Disgregação do concreto em decorrência de corrosão da armadura embutida na face Norte do pilar P74.

**FOTO 12** – Detalhe da anomalia referenciada na foto anterior.

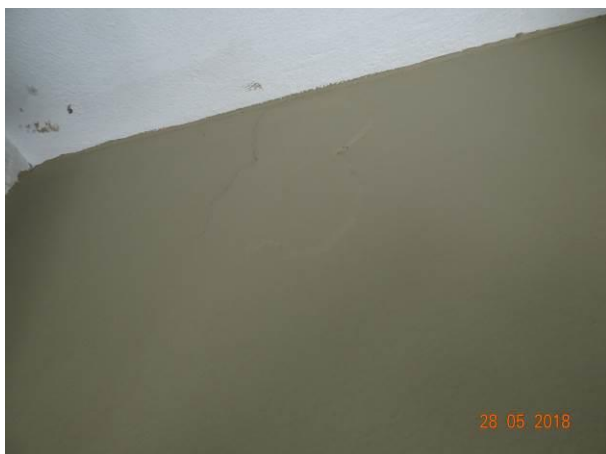
**FOTO 13** – Disgregação do concreto em decorrência de corrosão da armadura embutida na face Sul do pilar P75.

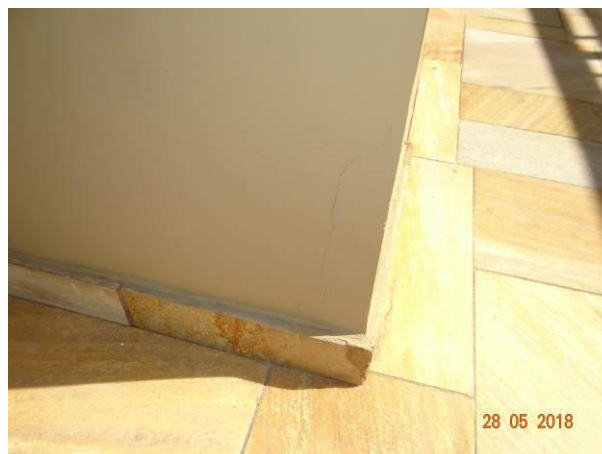
**FOTO 14** – Disgregação do concreto na face Sul do pilar P76.

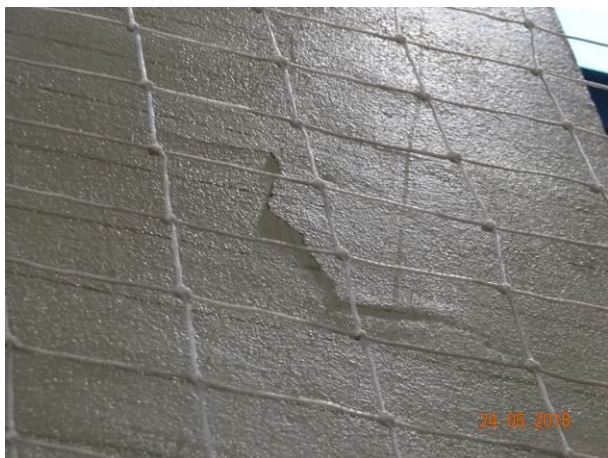
**FOTO 15** – Disgregação do concreto indicando a corrosão da armadura embutida na face Oeste do pilar P74.

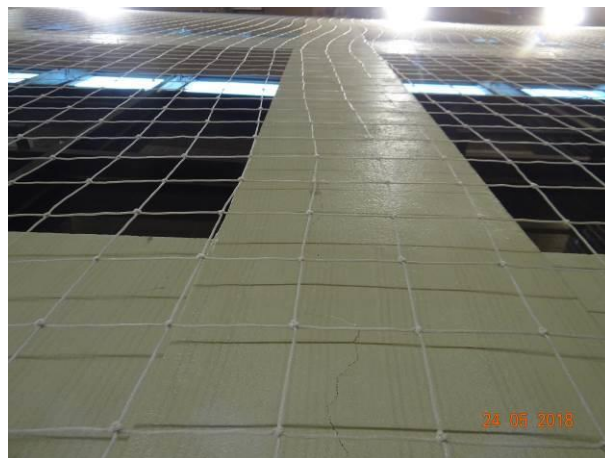
**FOTO 16** – Disgregação do concreto indicando a corrosão da armadura embutida na face Oeste do pilar P74.

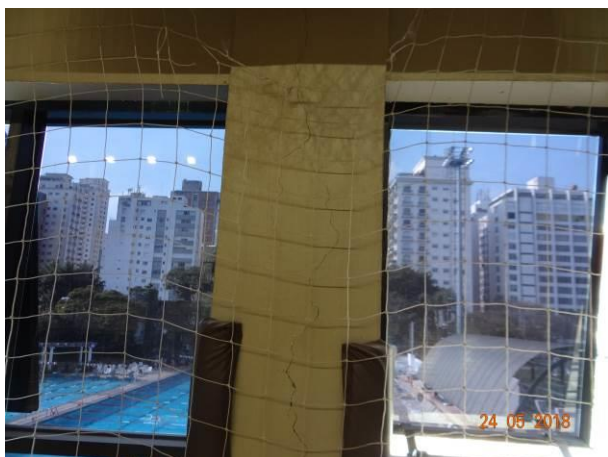
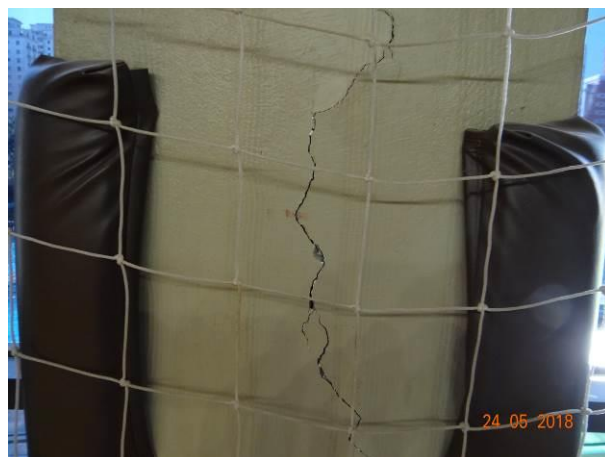
**FOTO 17** – Disgregação do concreto indicando a corrosão da armadura embutida na face Oeste do pilar P75.

**FOTO 18** – Detalhe da anomalia referenciada na foto anterior.

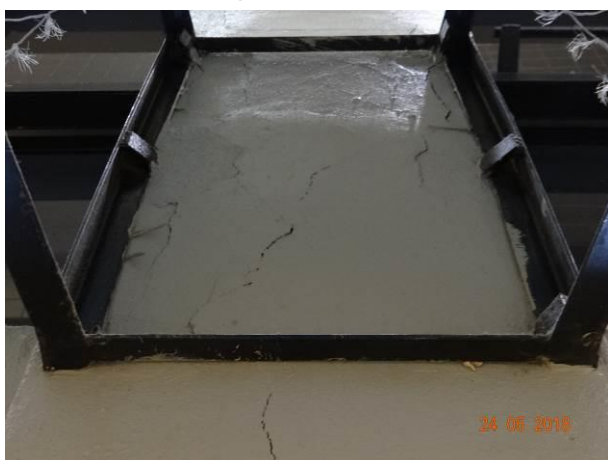
**FOTO 19** – Disgregação do concreto indicando a corrosão da armadura embutida na face Oeste do pilar P75.

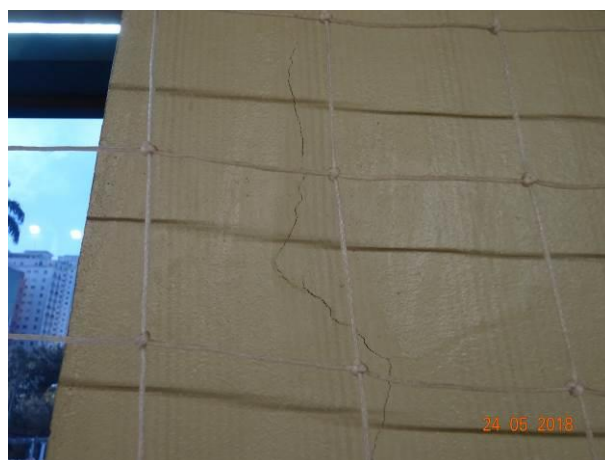
**FOTO 20** – Disgregação do concreto na face Oeste do pilar P76.

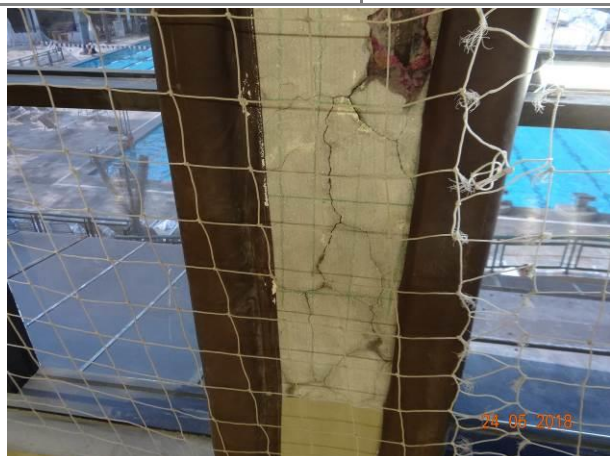
**FOTO 21** – Armadura corroída na face Oeste do pilar P77.

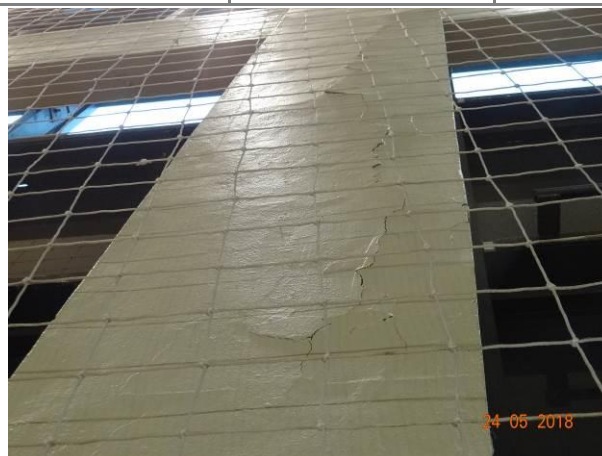
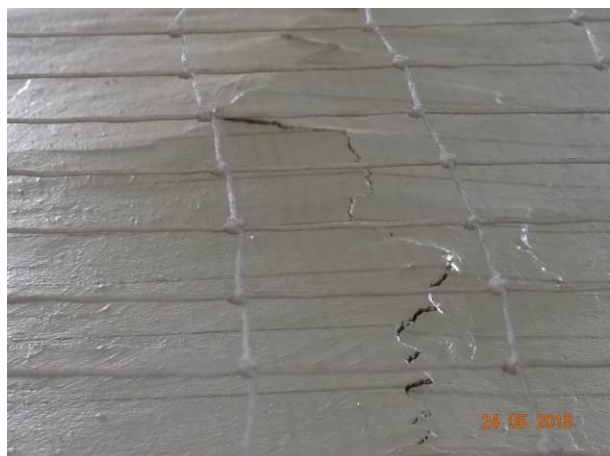
**FOTO 22** – Disgregação do concreto indicando a corrosão da armadura embutida na face Oeste do pilar P78.

**FOTO 23** – Detalhe da anomalia referenciada na foto anterior.

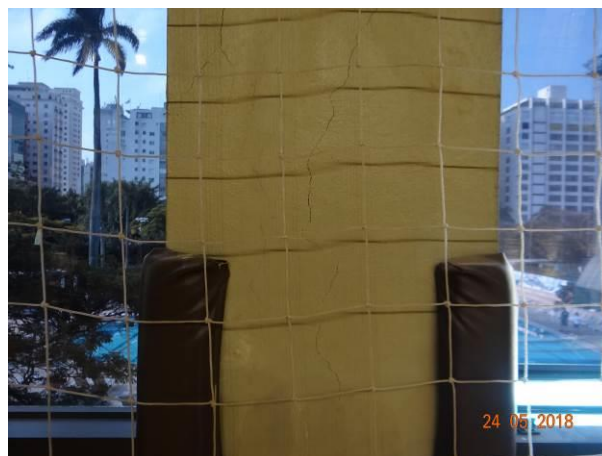
**FOTO 24** – Disgregação do concreto indicando a corrosão da armadura embutida na a face Oeste do pilar P79.

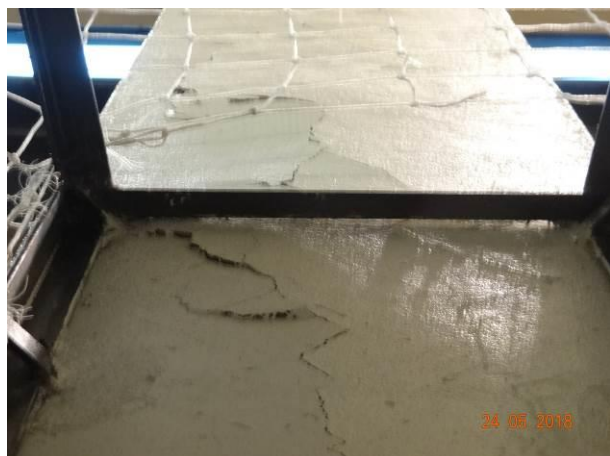
**FOTO 25** – Disgregação do concreto indicando a corrosão da armadura embutida na face Oeste do pilar P79.

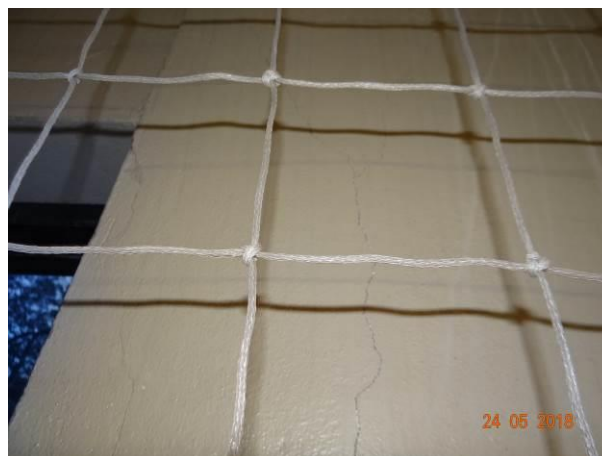
**FOTO 26** – Disgregação do concreto indicando a corrosão da armadura embutida na face Oeste do pilar P80.

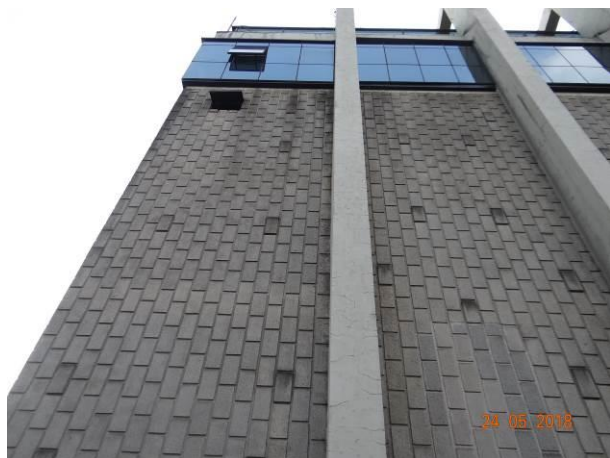
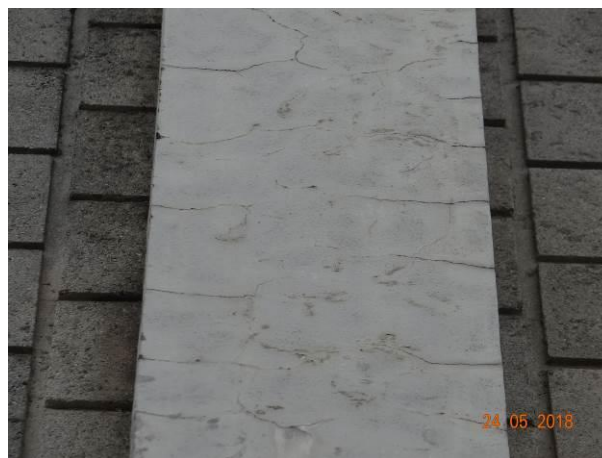
**FOTO 27** – Fissuras aleatórias na face Sul do pilar P13.

**FOTO 28** – Detalhe da anomalia referenciada na foto anterior.

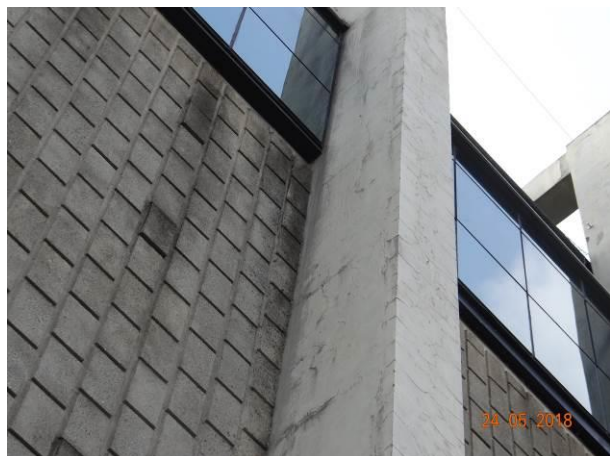
**FOTO 29** – Fissuras aleatórias na face Oeste do pilar P13.

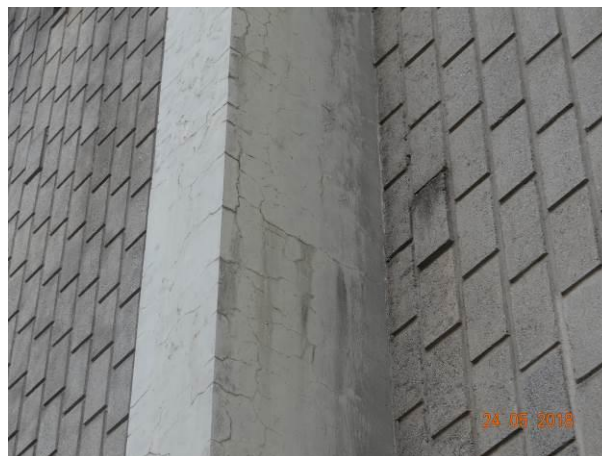
**FOTO 30** – Fissuras aleatórias na face Leste do pilar P13.

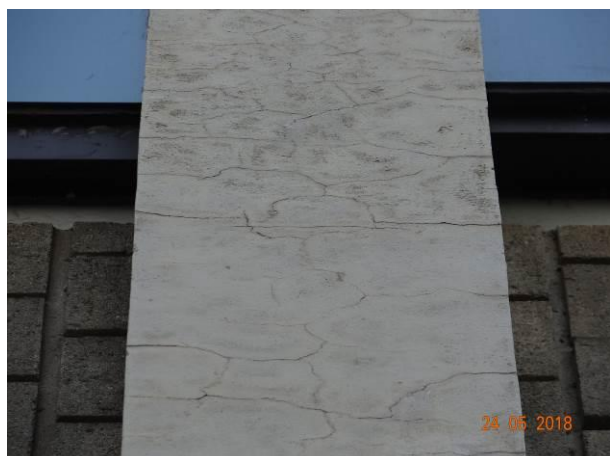
**FOTO 31** – Fissuras aleatórias na face Sul do pilar P1.

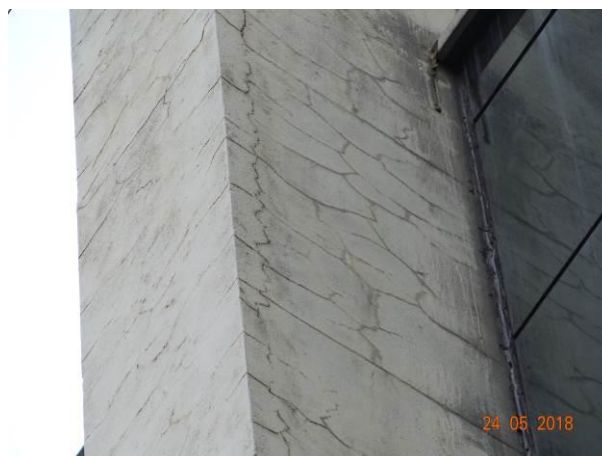
**FOTO 32** – Fissuras aleatórias na face Leste do pilar P1.

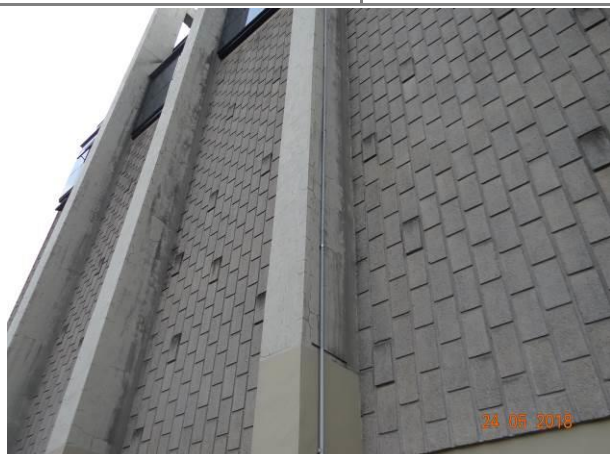
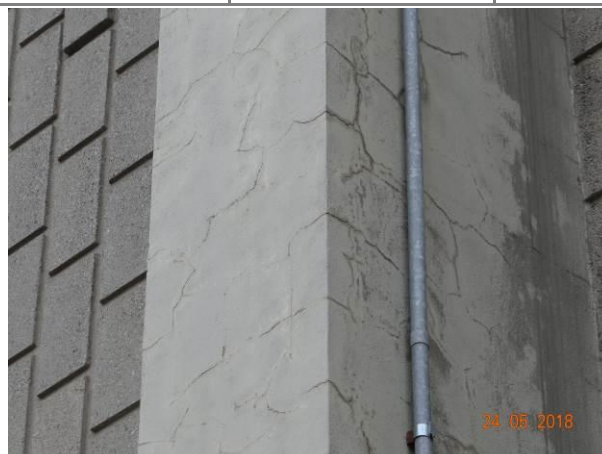
**FOTO 33** – Fissuras aleatórias na face Sul do pilar P2.

**FOTO 34** – Detalhe da anomalia referenciada na foto anterior.

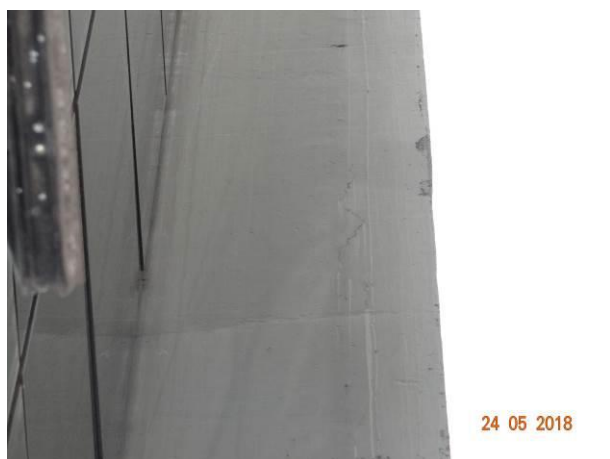
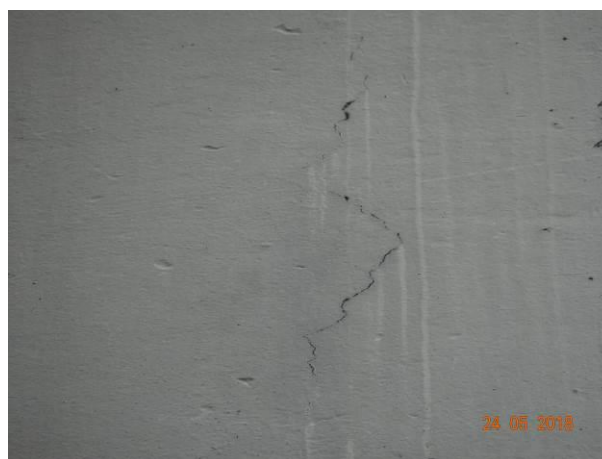
**FOTO 35** – Fissura longitudinal indicando provável corrosão da armadura na face Leste do pilar P19.

**FOTO 36** – Detalhe da anomalia referenciada na foto anterior.

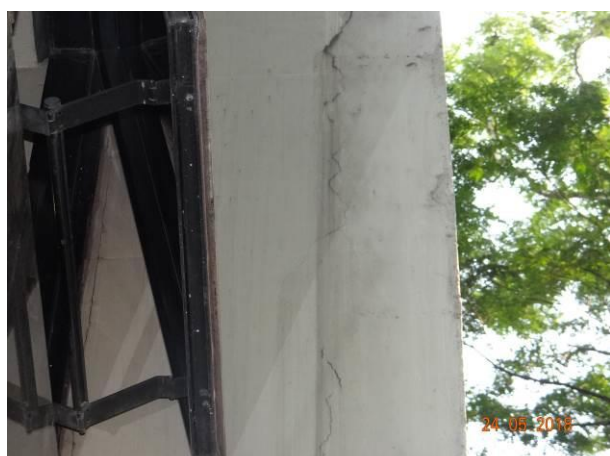
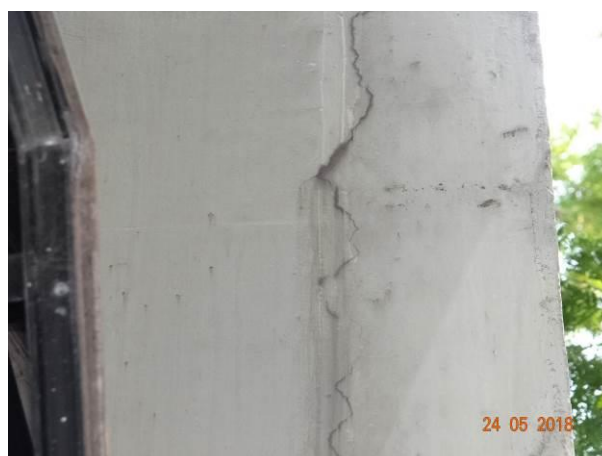
**FOTO 37** – Fissura longitudinal indicando provável corrosão da armadura na face Leste do pilar P21.

**FOTO 38** – Detalhe da anomalia referenciada na foto anterior.

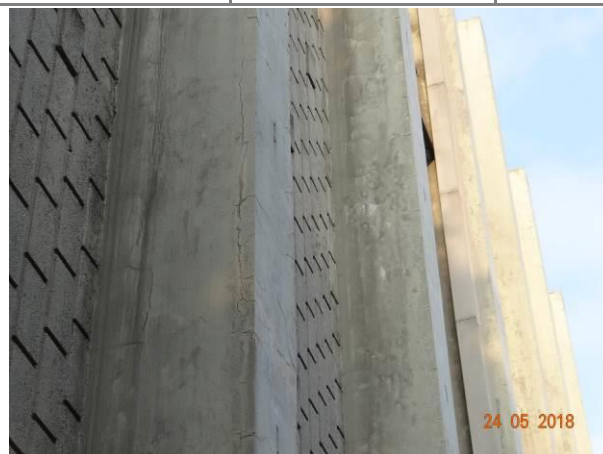
**FOTO 40** – Fissuras aleatórias na face Norte do pilar P71.

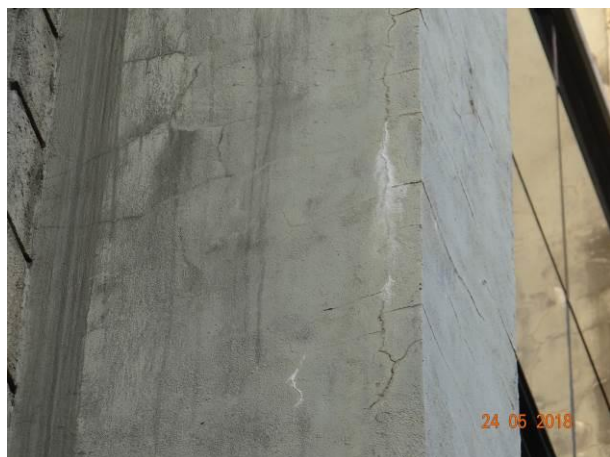
**FOTO 41** – Fissuras longitudinais na face Norte do pilar P71. Nota-se a presença de eflorescência.

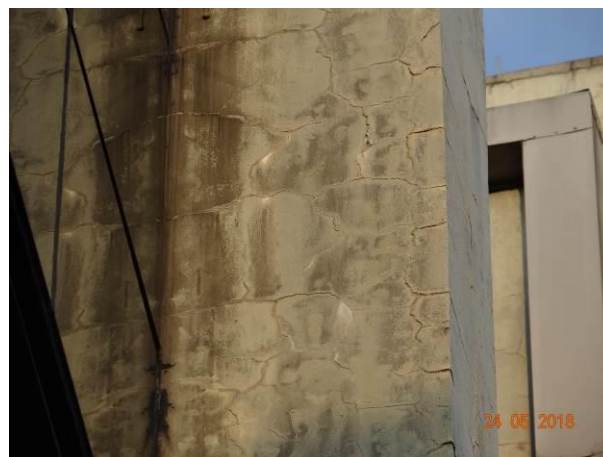
**FOTO 42** – Fissuras aleatórias na face Norte do pilar P70. Nota-se a presença de eflorescência.

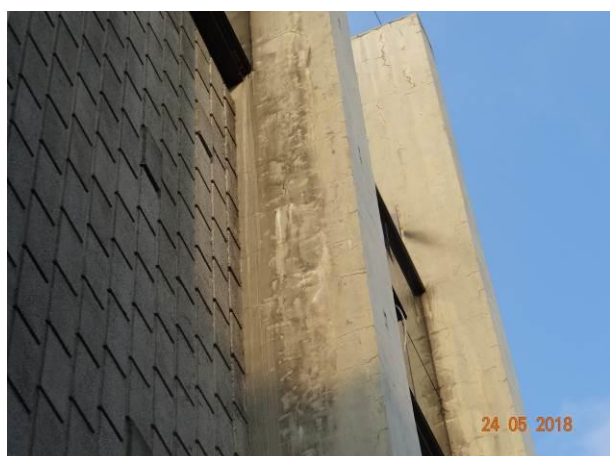
**FOTO 43** – Fissuras aleatórias na face Norte do pilar P67. Nota-se a presença de eflorescência

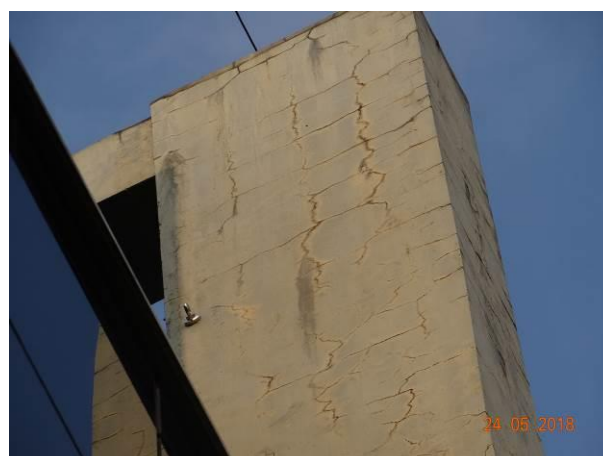
**FOTO 44** – Fissuras aleatórias na face Norte do pilar P66.

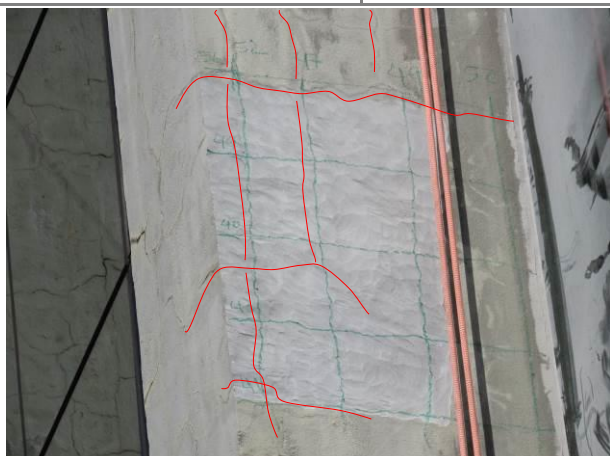
**FOTO 45** – Detalhe do pilar P77, onde se observa a posição de algumas fissuras (vermelho), em relação às armaduras embutidas, demarcadas com giz (verde).

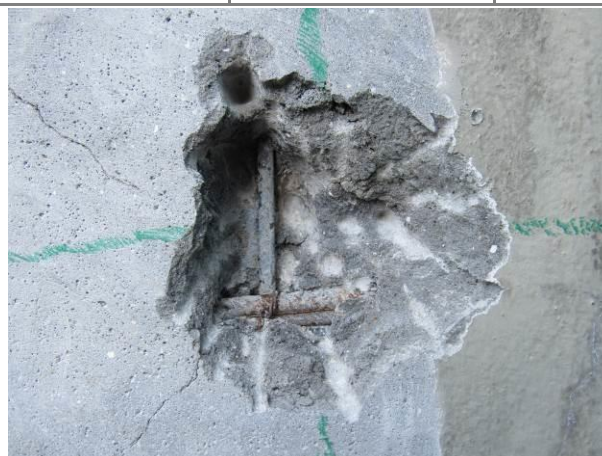
**FOTO 46** – Ponto de prospecção no pilar P77. Nota-se a ausência de perda de seção da barra.

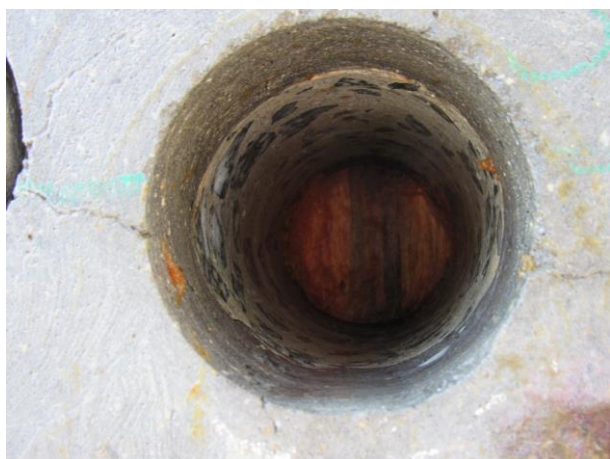
**FOTO 47** – Detalhe do pilar P10. Observam as camadas de graute e concreto.

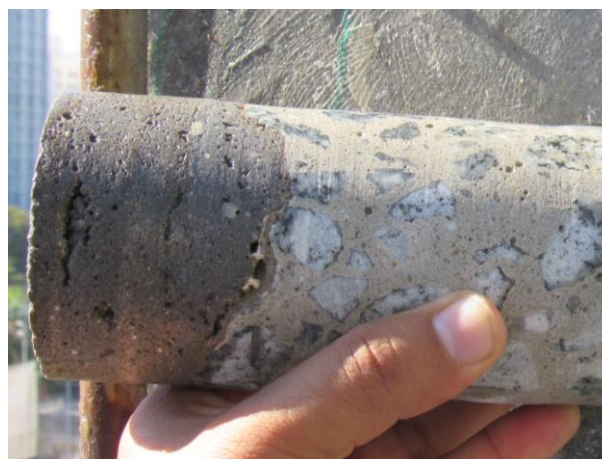
**FOTO 48** – Detalhe do testemunho extraído do pilar P10. Notam-se vazios no graute.

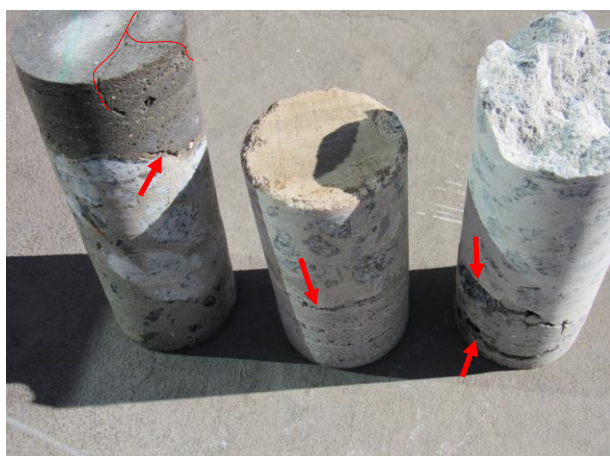
**FOTO 49** – Detalhe dos testemunhos extraídos dos pilares P10 e P74. Notam-se vazios e fissuras com profundidade da ordem de 0,5 a 1,0 cm no graute.

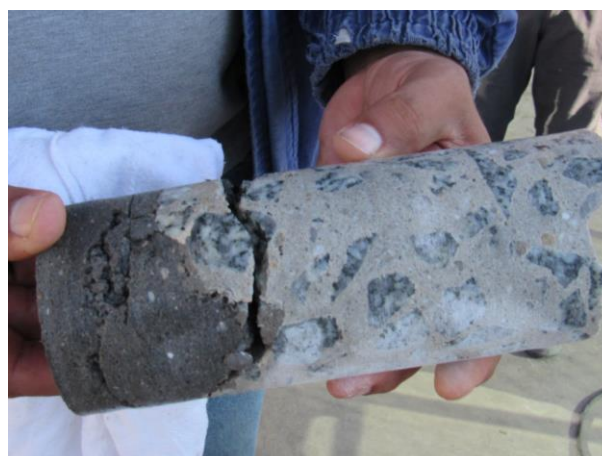
**FOTO 50** – Detalhe do corpo de prova extraído do pilar P74. Nota-se a presença de vazios no graute.

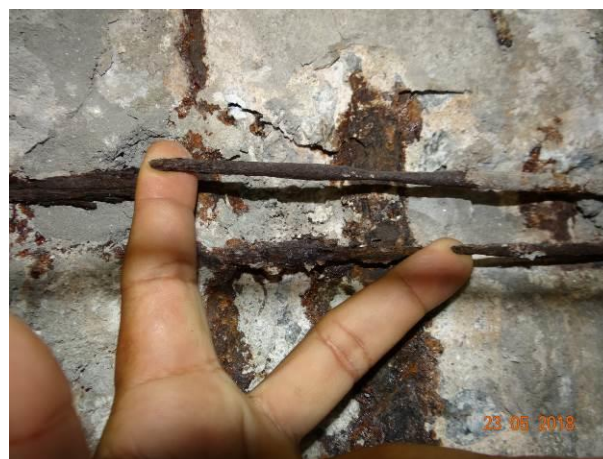
**FOTO 58** – Estribo rompido no pilar P74.
