arvoredo
consultoria ambiental

Proprietário:
CLUB ATHLETICO PAULISTANO

Endereço do imóvel:
Rua Honduras, nº 1400 – Jardim América – São Paulo / SP

Solicitação de autorização para remoção de exemplares arbóreos em área interna do imóvel.

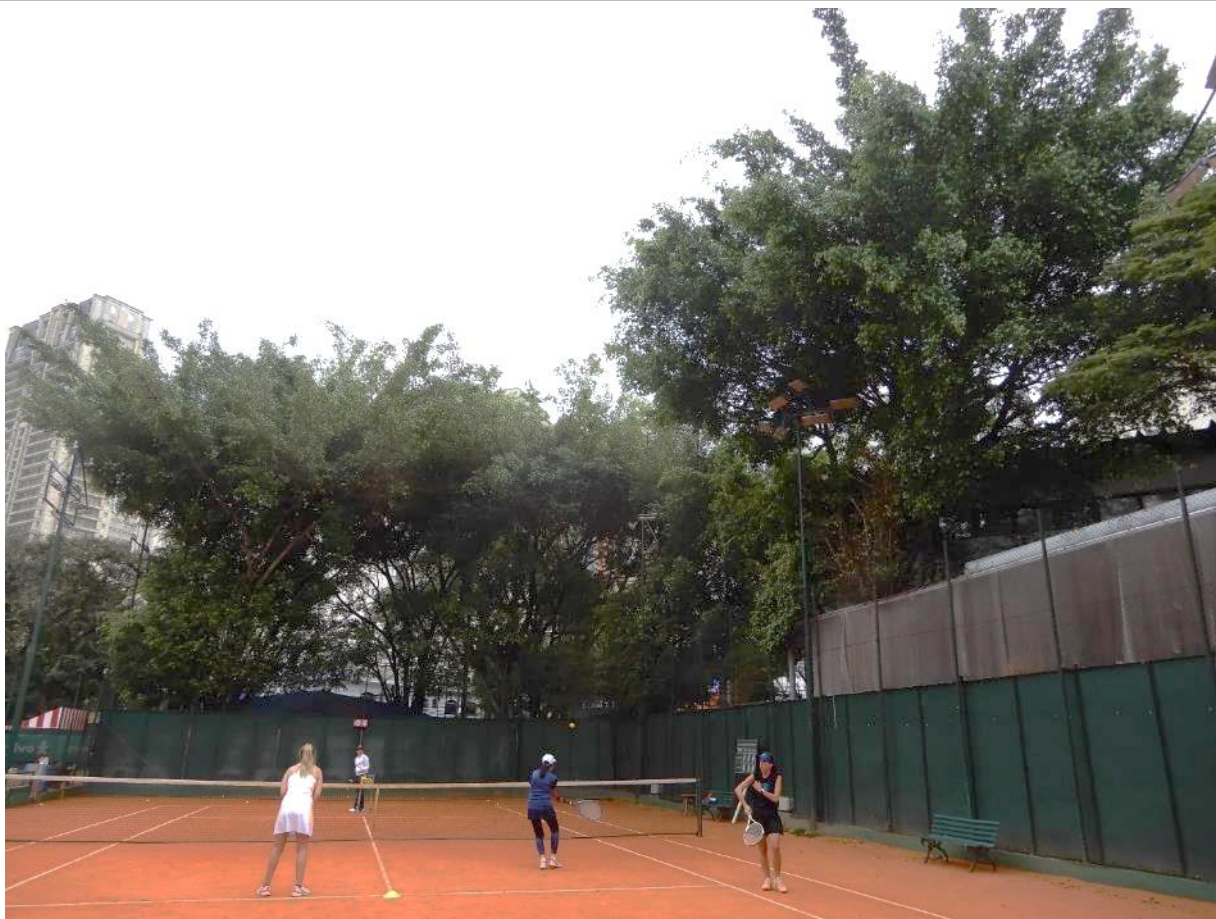
Figura 2 – Visão geral das figueiras-benjamim, atrás da quadra de tênis, em área da escola infantil.

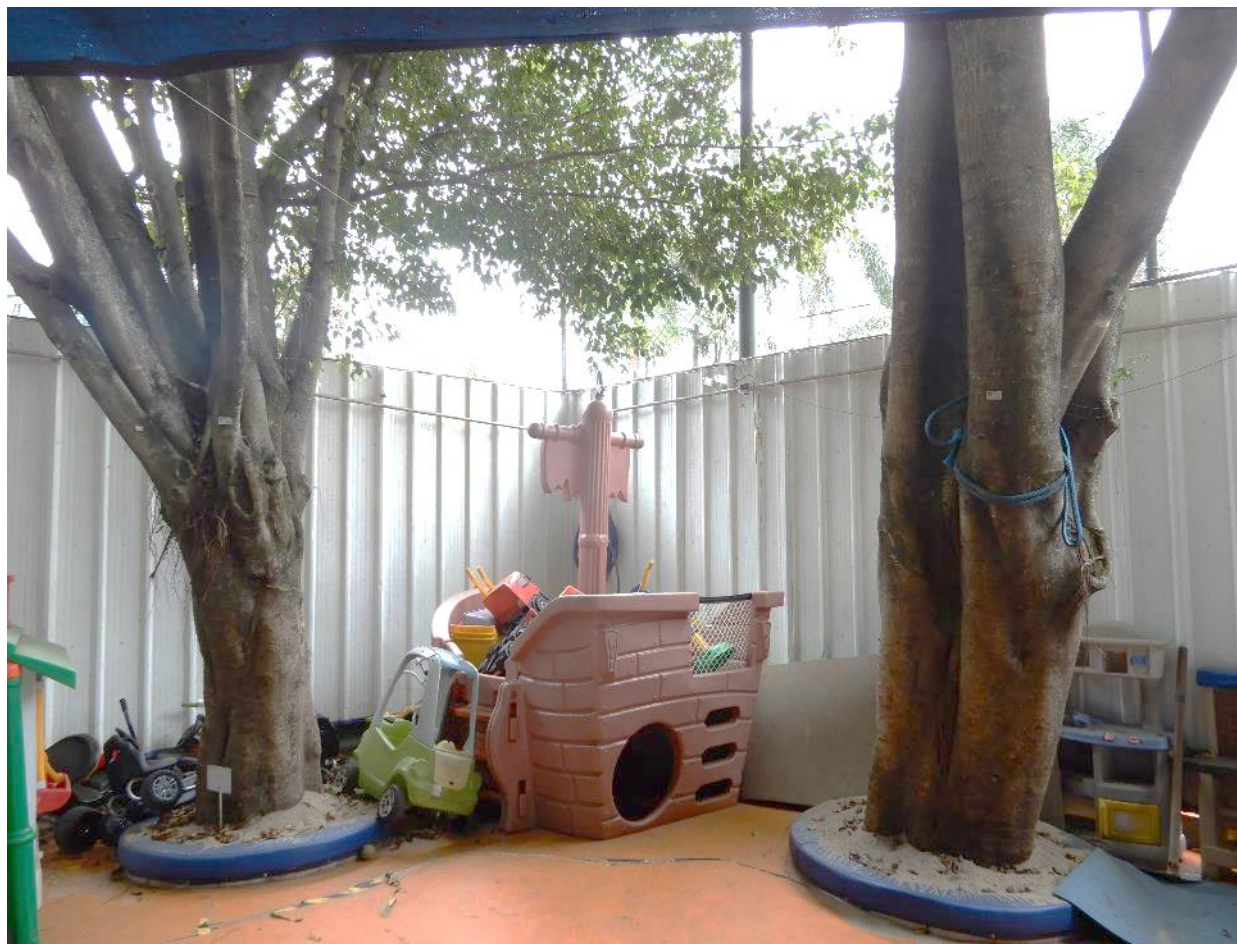
Figura 3 – Exemplos n° 213 e 214 dentro da escola infantil.

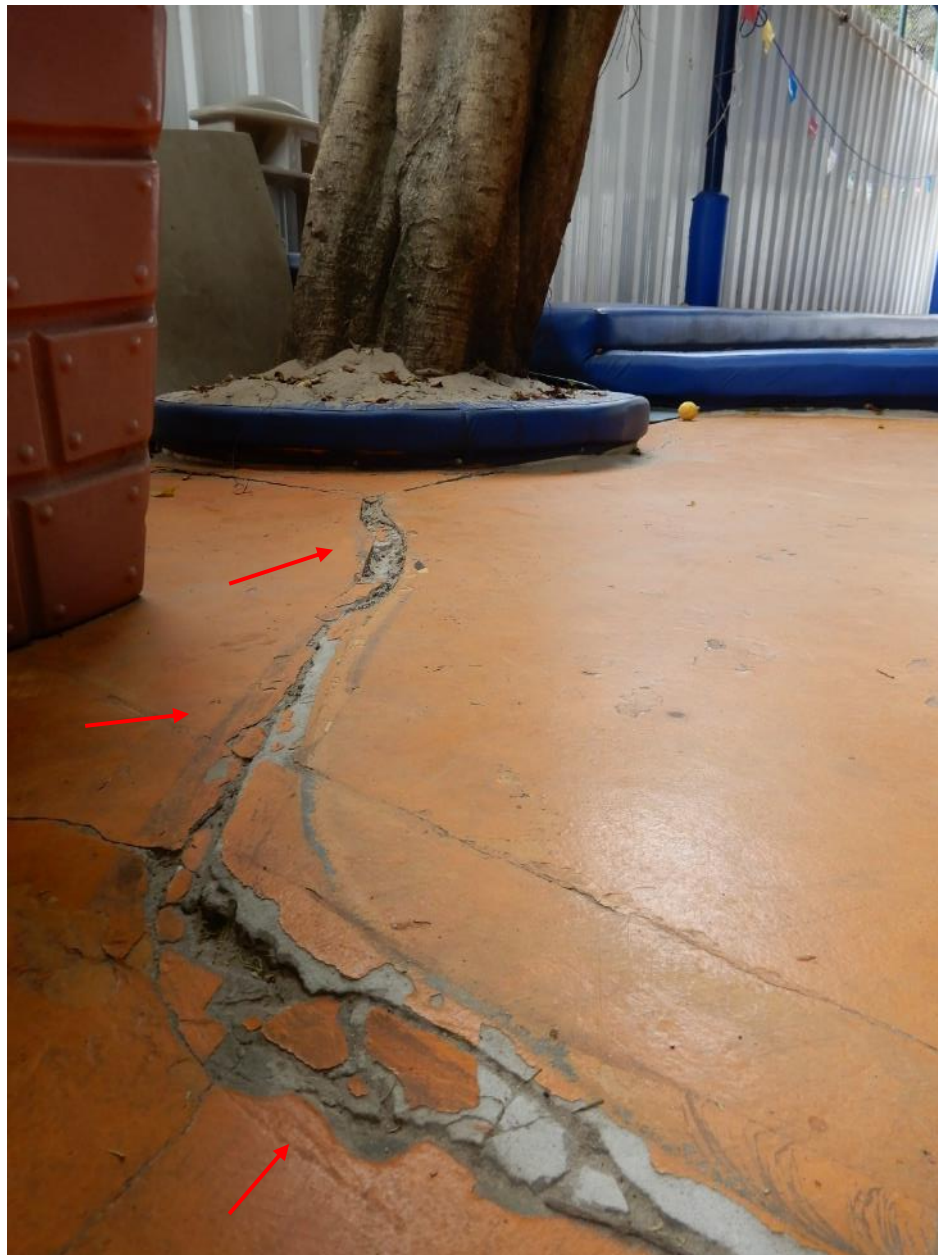
Figura 4 – Piso danificado pelos exemplares nº 213 e 214; detalhe do “degrau” formado

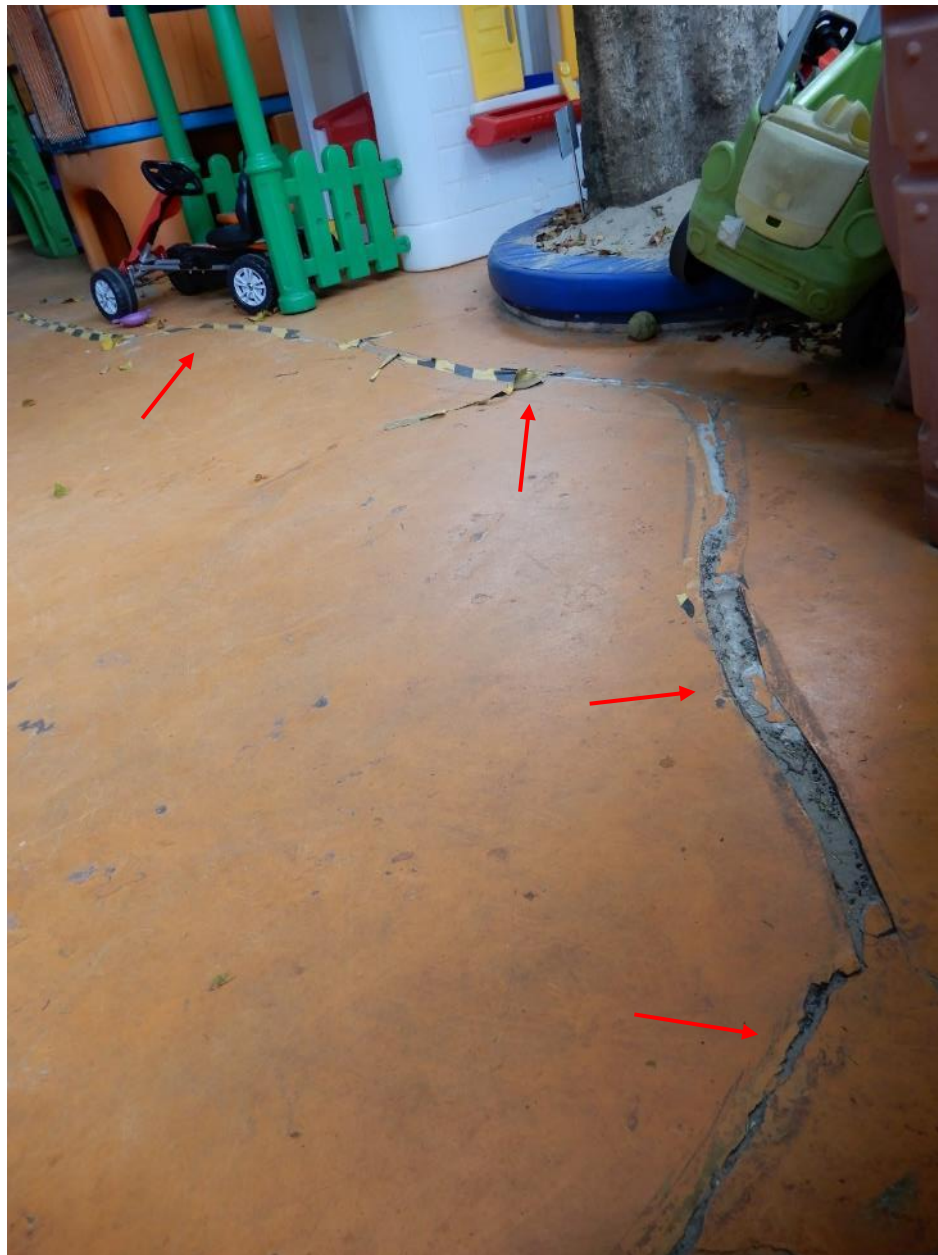
Figura 5 – Piso danificado pelos exemplares nº 213 e 214; sinalização improvisada para evitar acidentes

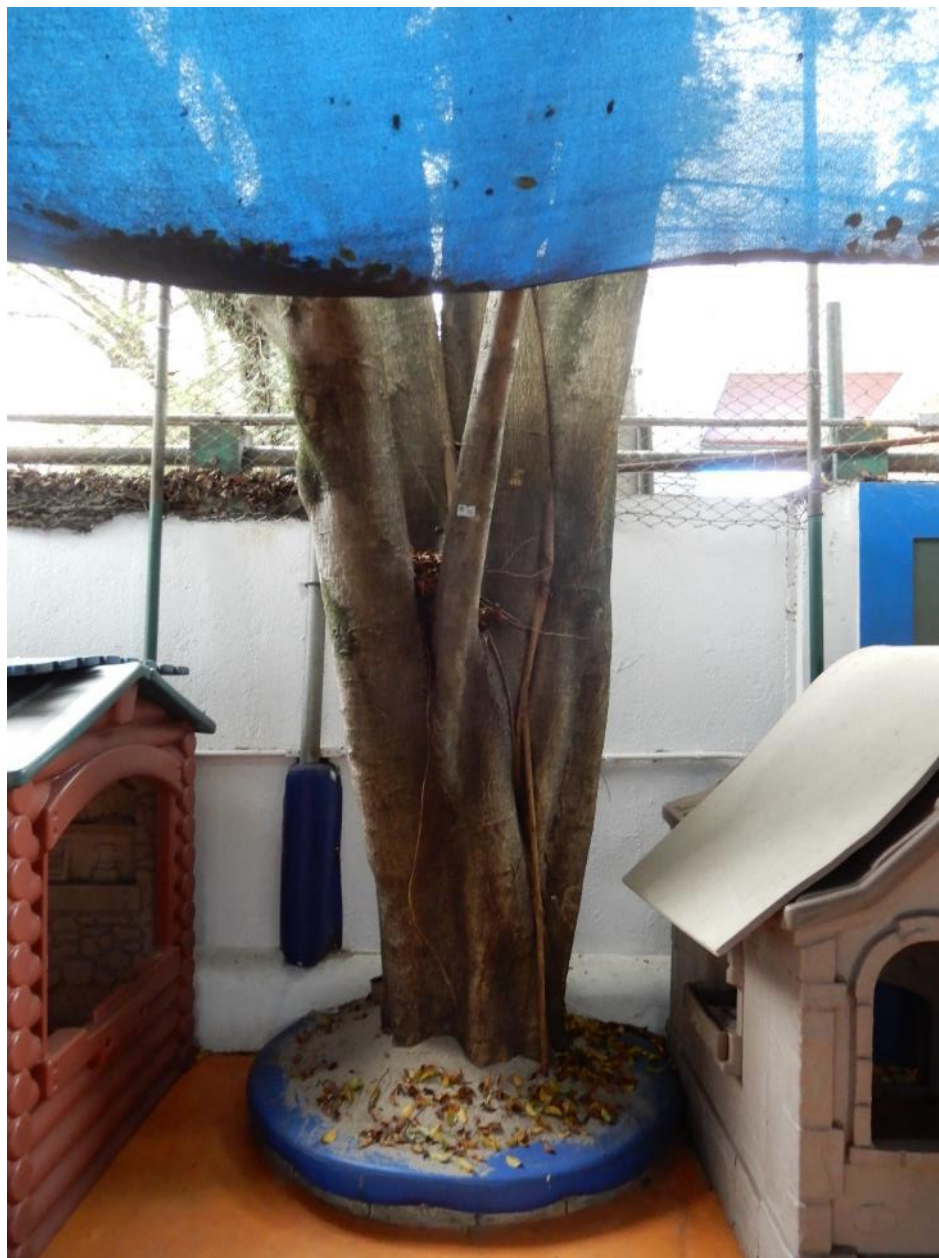
Figura 6 – Exemplar n° 215 dentro da escola infantil.

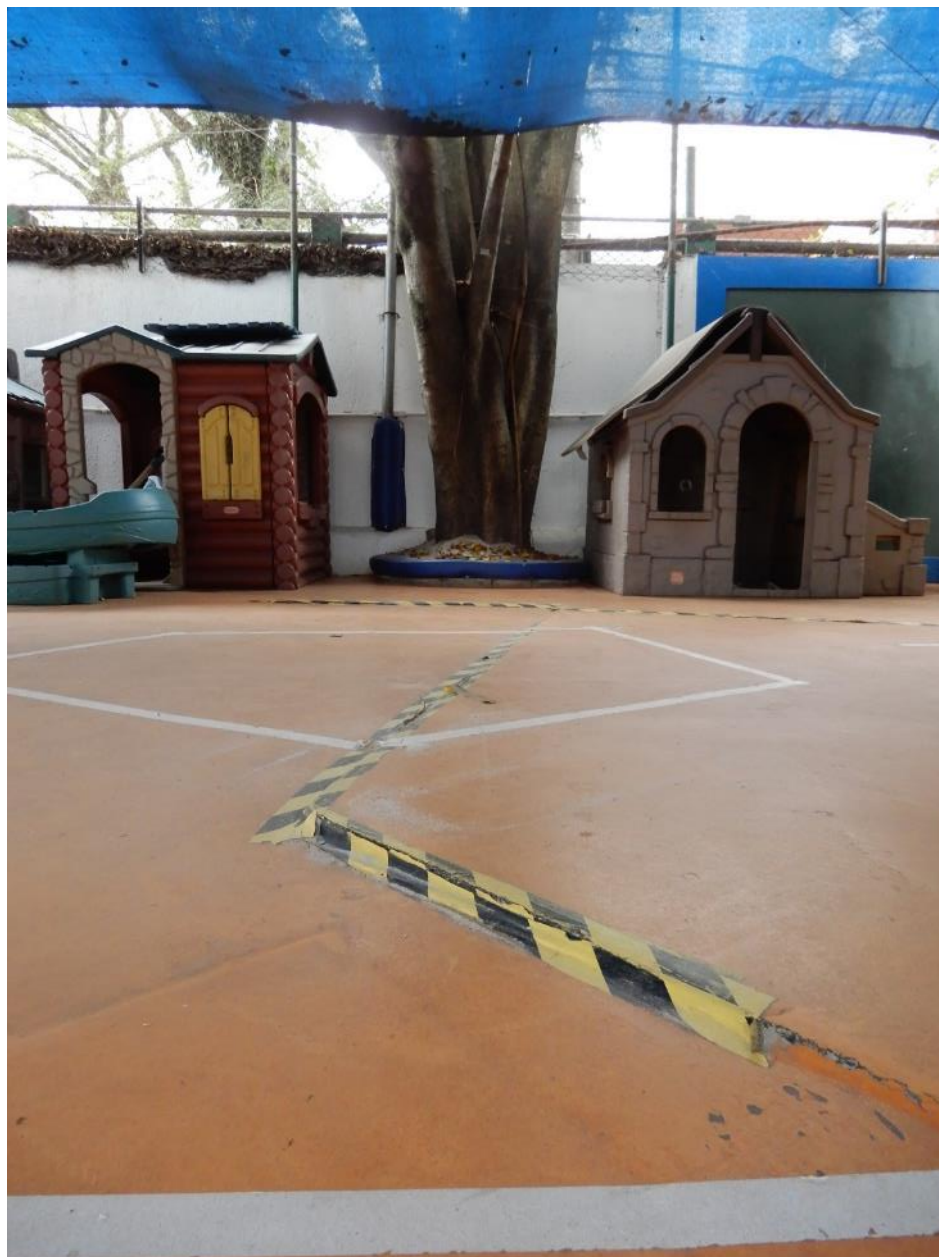
Figura 7 – Piso danificado pelo exemplar nº 215; detalhe do “degrau” formado e da sinalização improvisada para evitar acidentes.

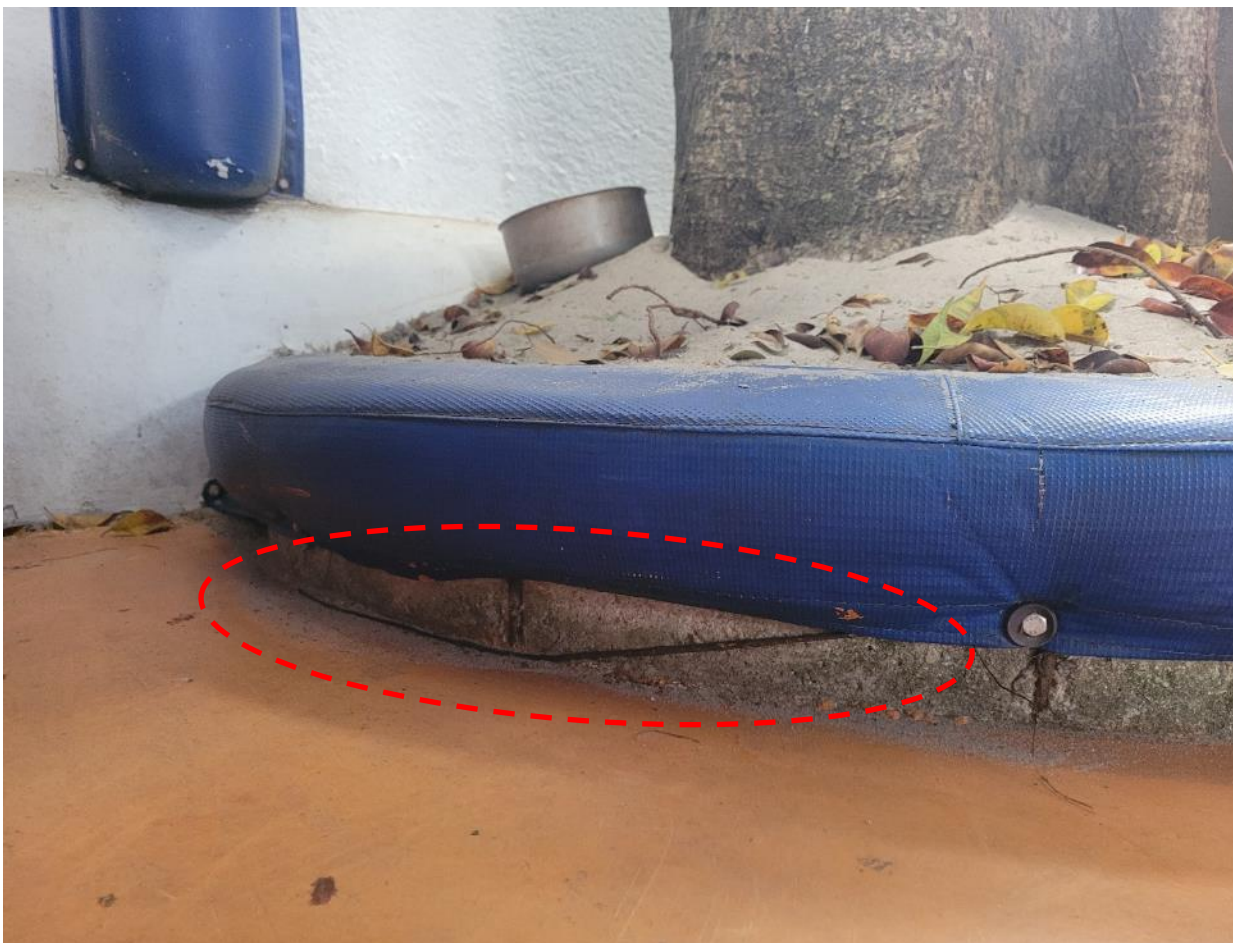
Figura 8 – Raíz do exemplar nº 215 avançando para fora do canteiro.

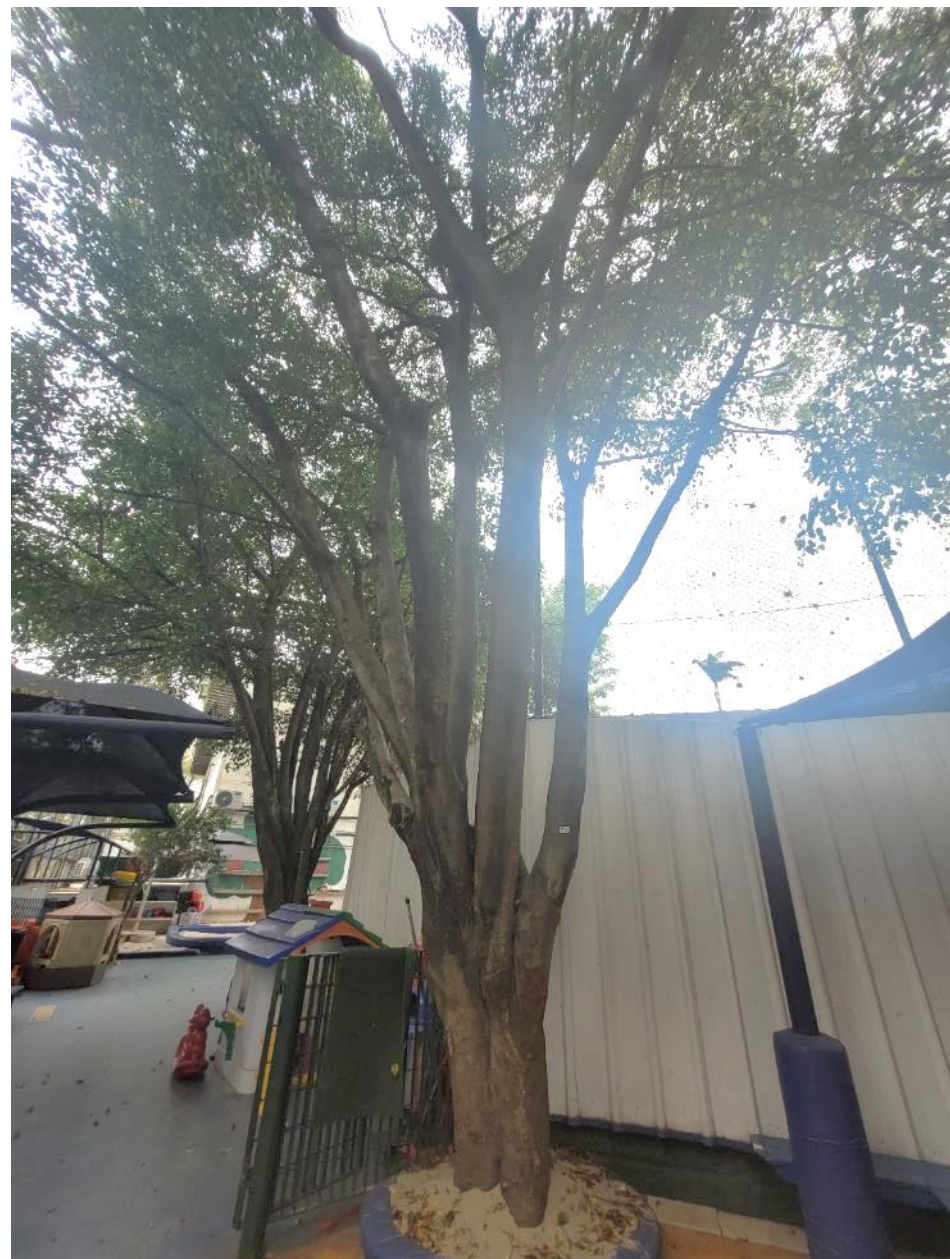
Figura 9 – Exemplar n° 216 dentro da escola infantil.

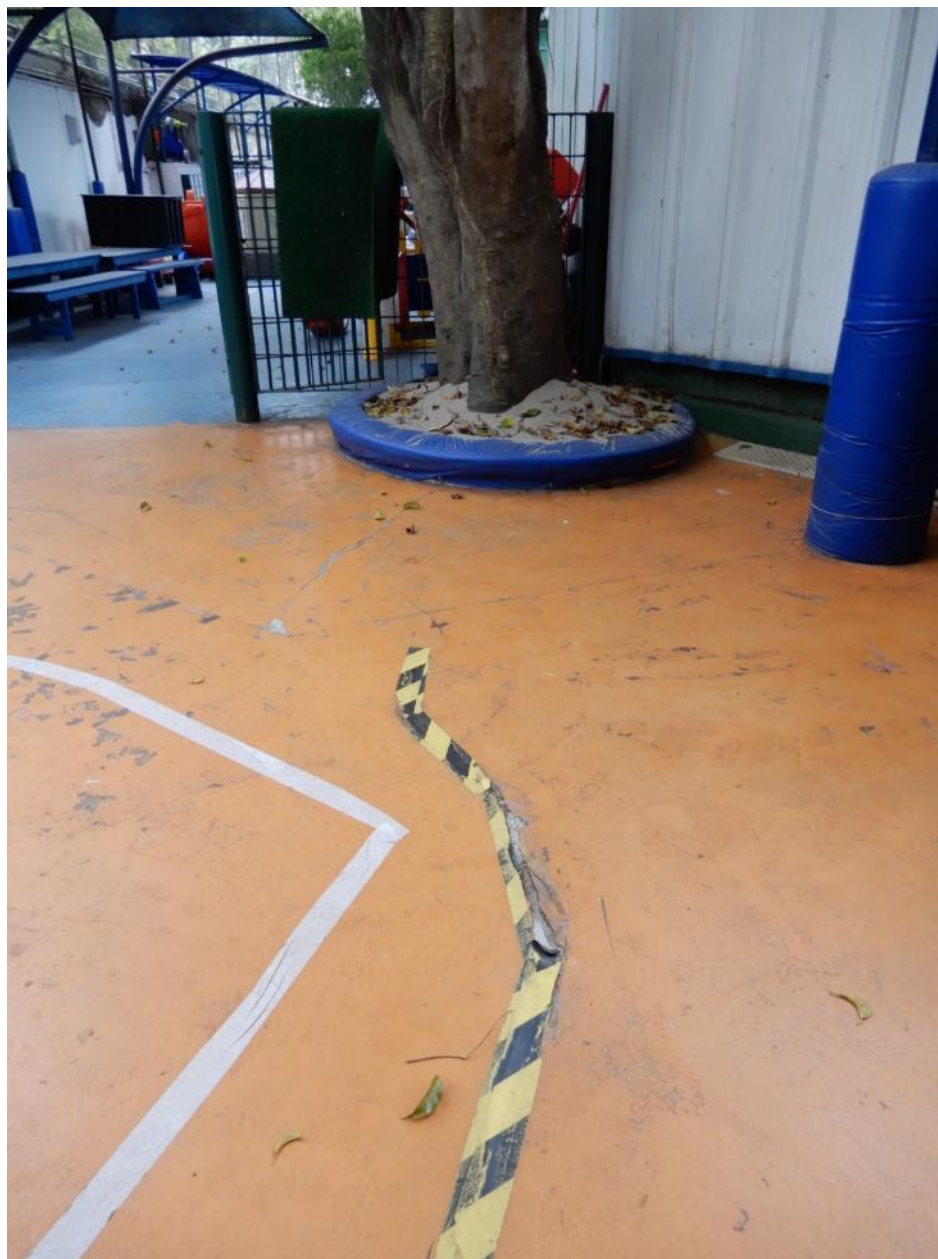
Figura 10 – Piso danificado pelo exemplar nº 216; detalhe do “degrau” formado e da sinalização improvisada para evitar acidentes.

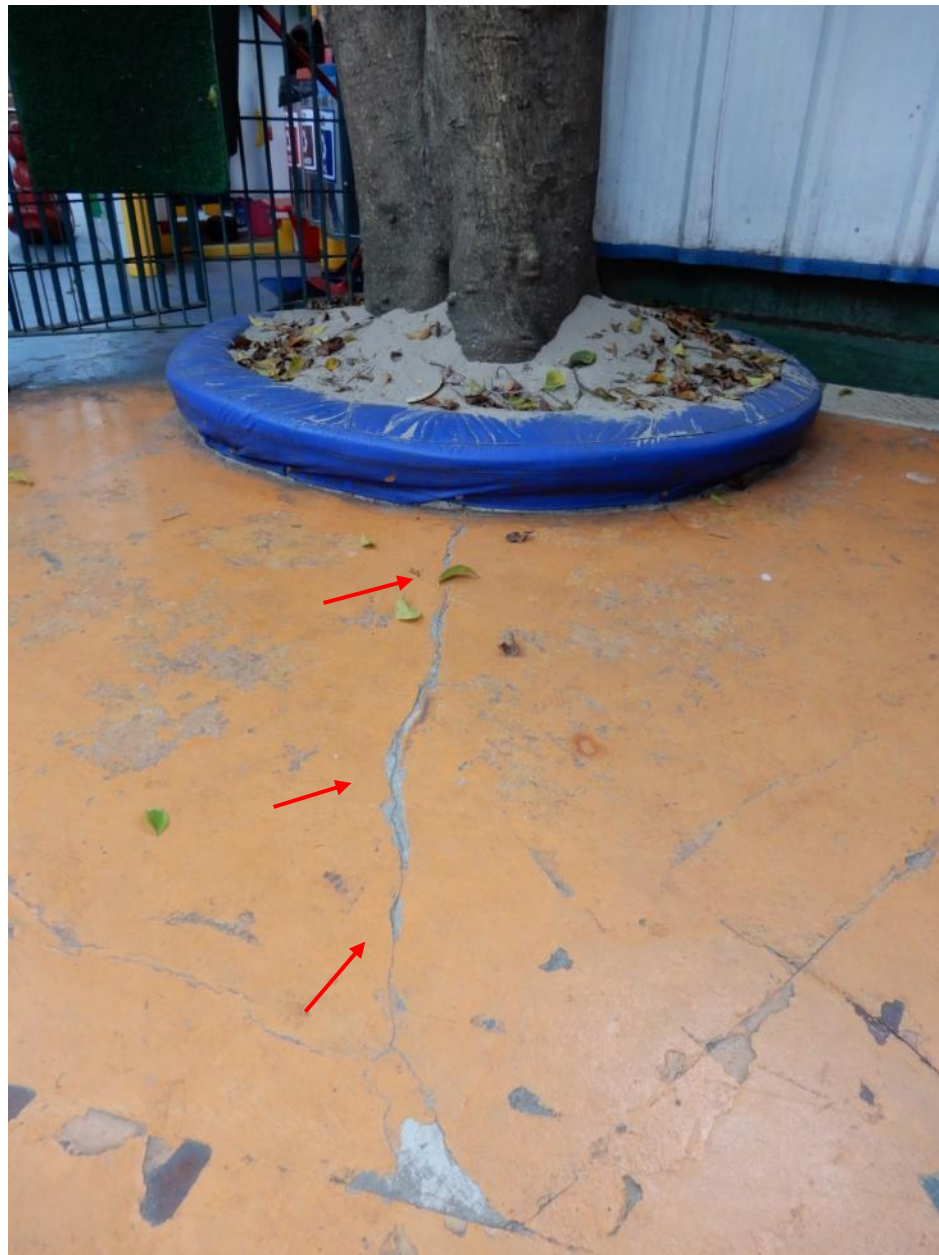
Figura 11 – Piso danificado pelo exemplar nº 216; detalhe de rachadura no piso.

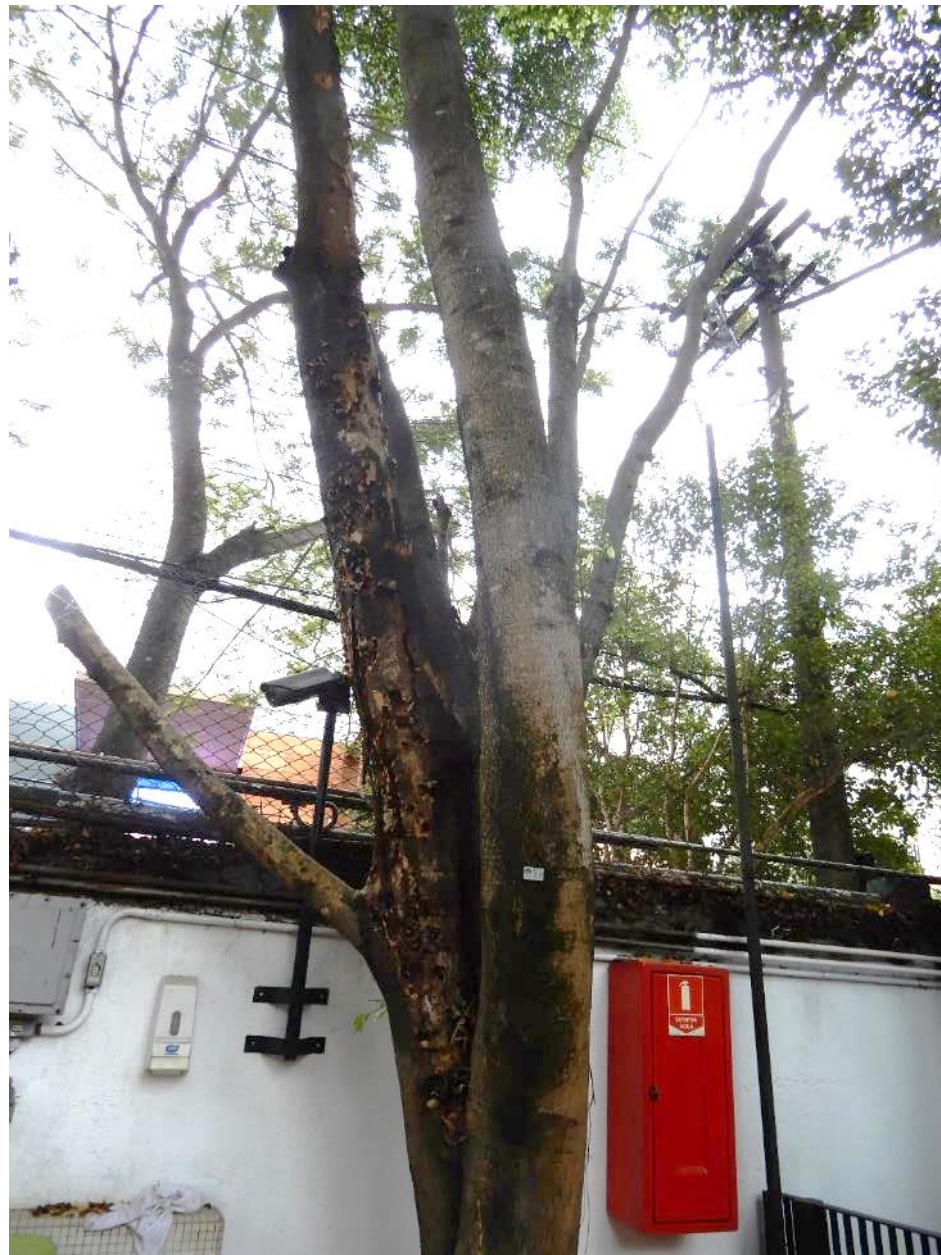
Observa-se também que o indivíduo nº 217 possui um ramo de grande porte que se encontra seco e infestado de fungos tipo orelha-de-pau, ocorrendo, inclusive, próximo à primeira ramificação do indivíduo, cerca de 1,5 m do solo.

Figura 12 – Exemplar nº 217, em estado fitossanitário ruim, dentro da escola infantil.

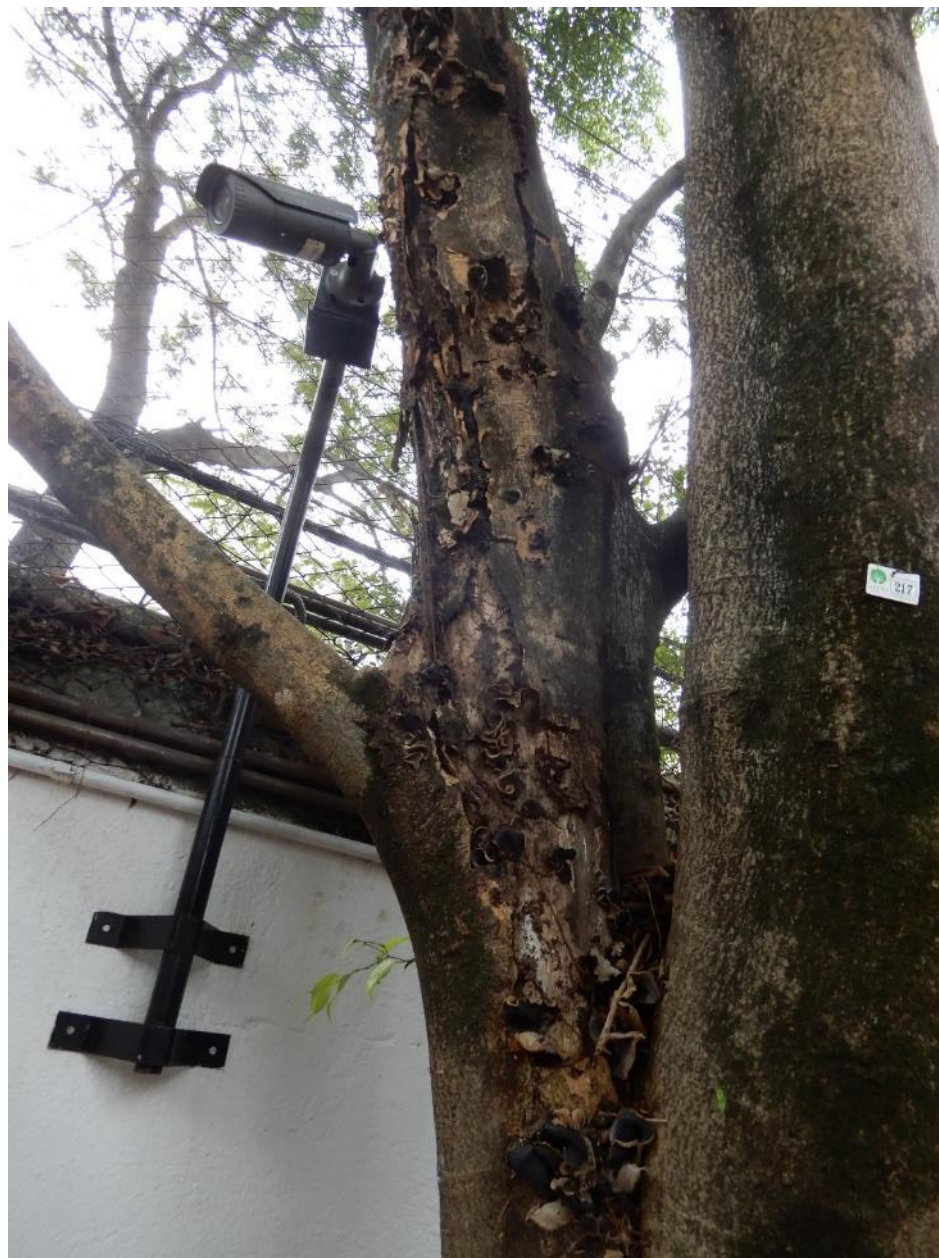
Figura 13 – Detalhe para o ramo seco e com orelha-de-pau do exemplar nº 217.

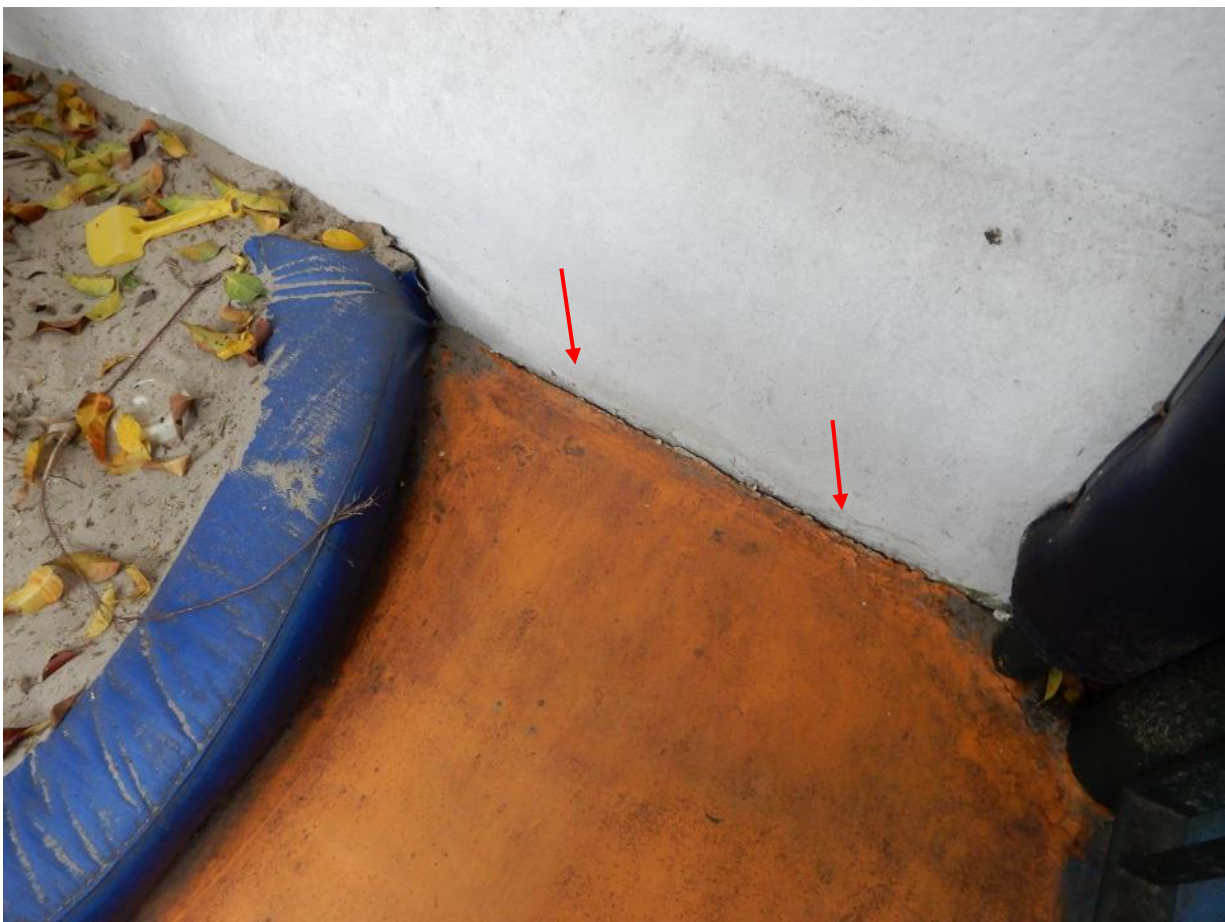
Figura 14 – Junção do piso com o muro danificada pelo exemplar nº 217.

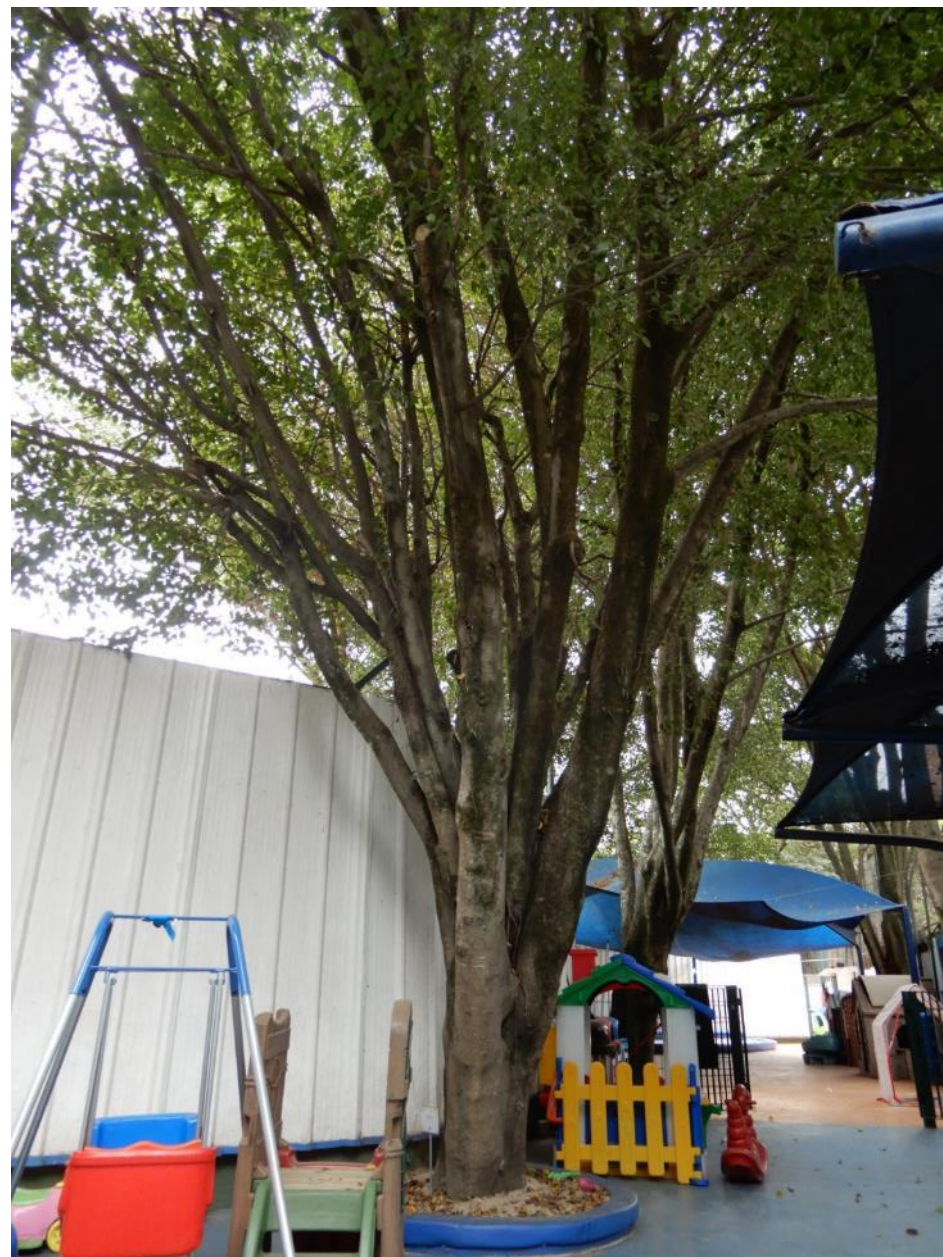
Figura 15 – Exemplar n° 218 dentro da escola infantil.

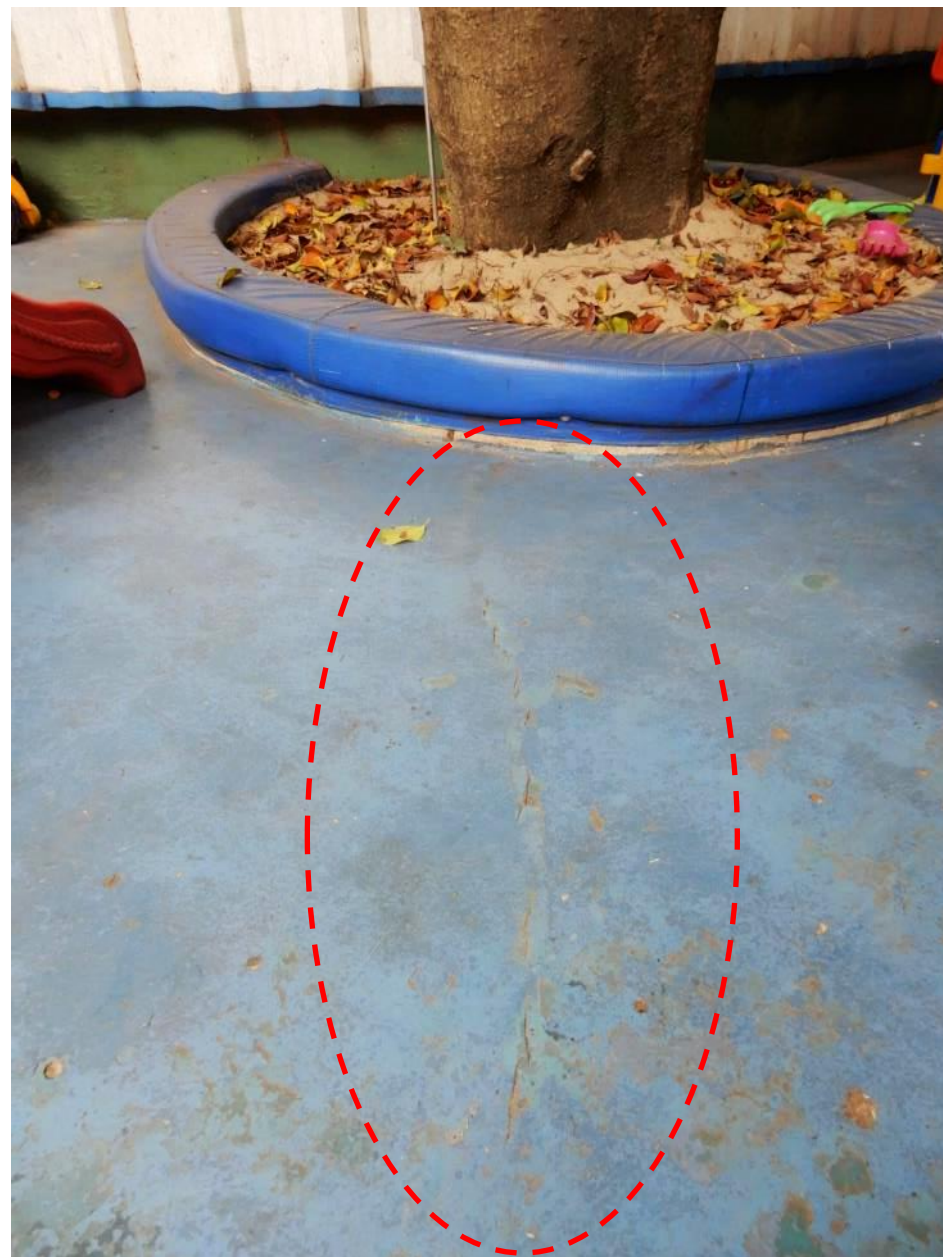
Figura 16 – Piso danificado pelo exemplar nº 218.

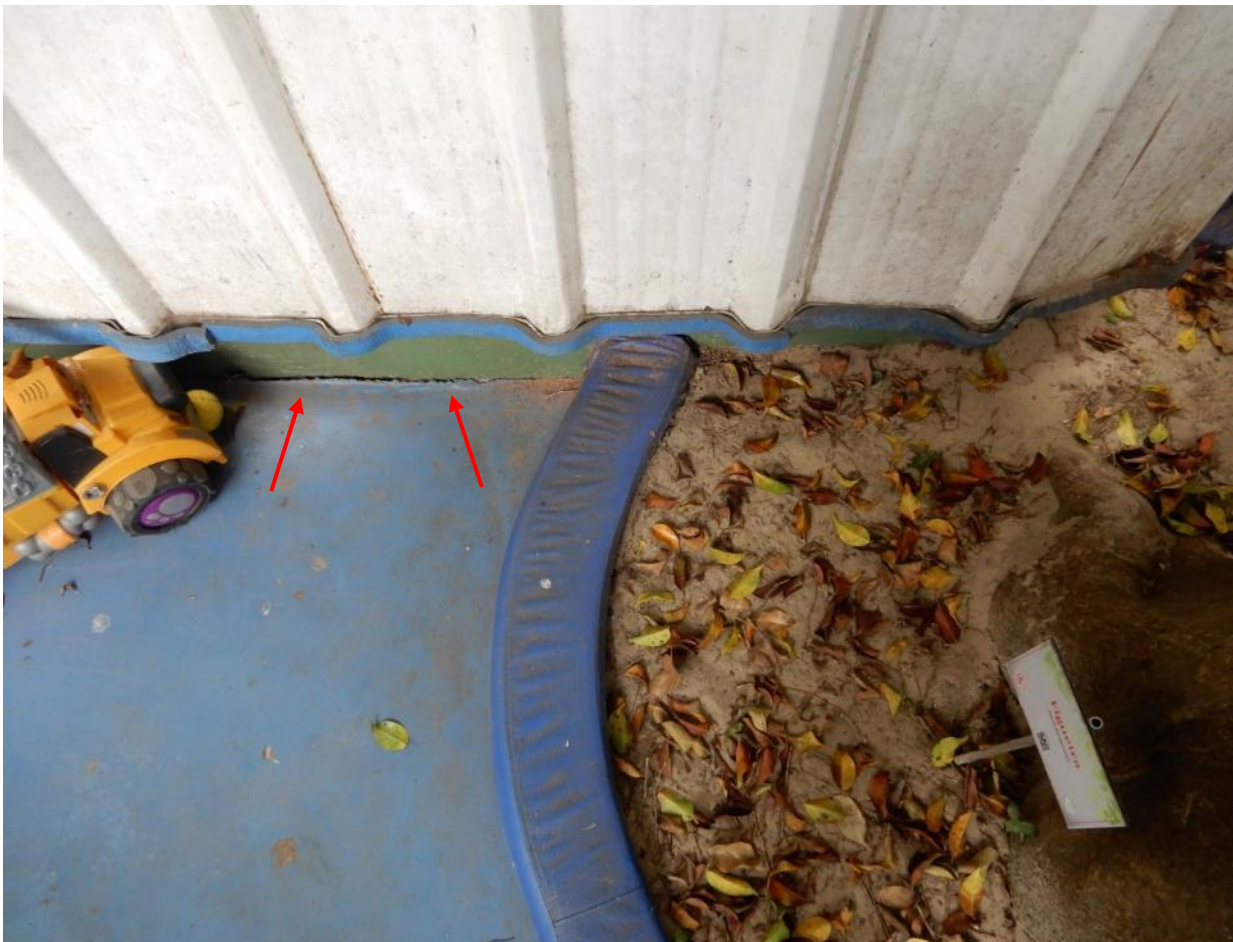
Figura 17 – Junção do piso com o muro danificada pelo exemplar nº 218.

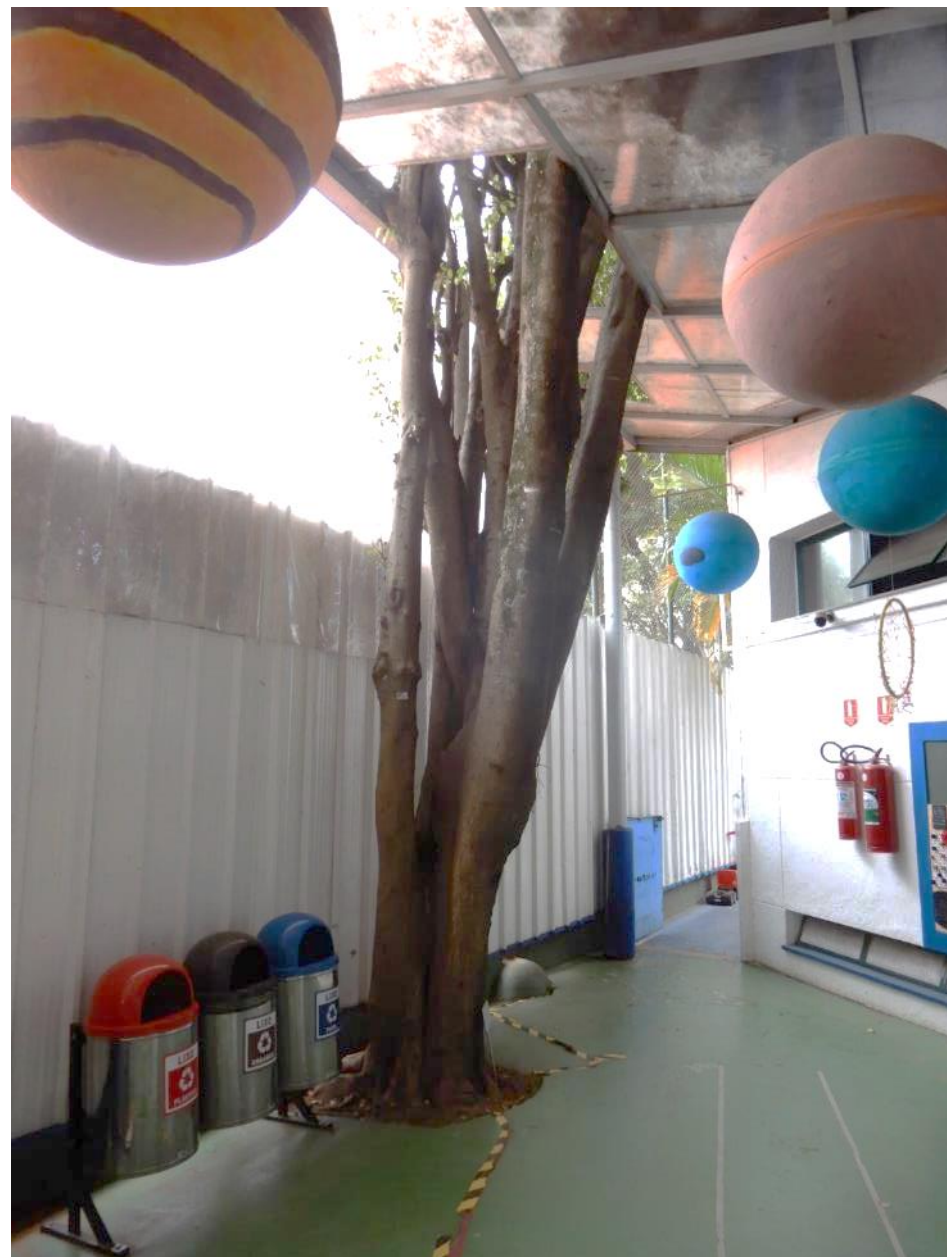
Figura 18 – Exemplar n° 221 dentro da escola infantil.

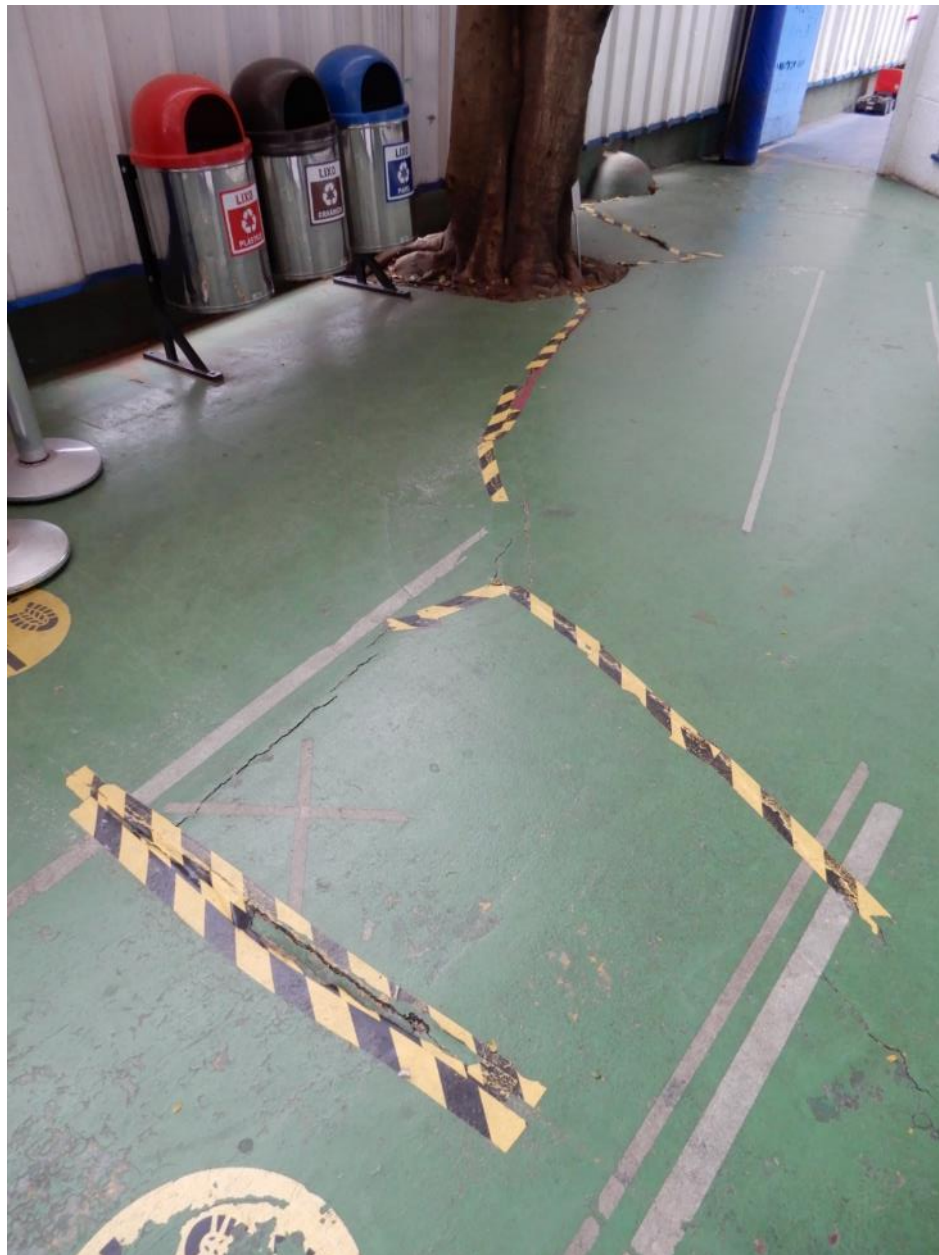
Figura 19 – Piso danificado pelo exemplar nº 221; sinalização improvisada para evitar acidentes.

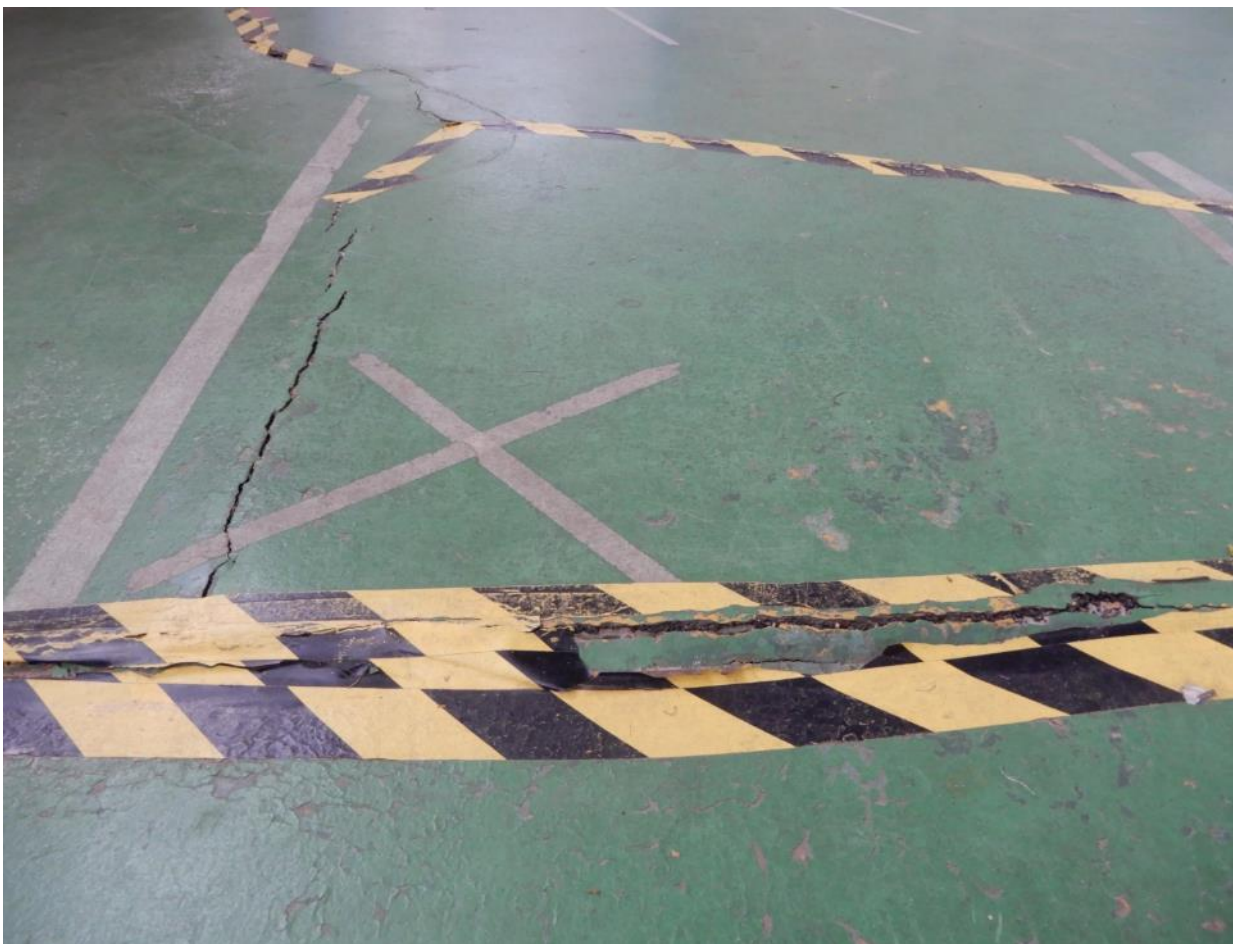
Figura 20 – Piso danificado pelo exemplar nº 221; detalhe do “degrau” formado e para a sinalização improvisada para evitar acidentes.
