arvoredo
consultoria ambiental

Proprietário:
CLUB ATHLETICO PAULISTANO

Endereço do imóvel:
Rua Honduras, nº 1400 – Jardim América – São Paulo / SP

Solicitação de autorização para remoção de exemplares arbóreos em área interna do imóvel.

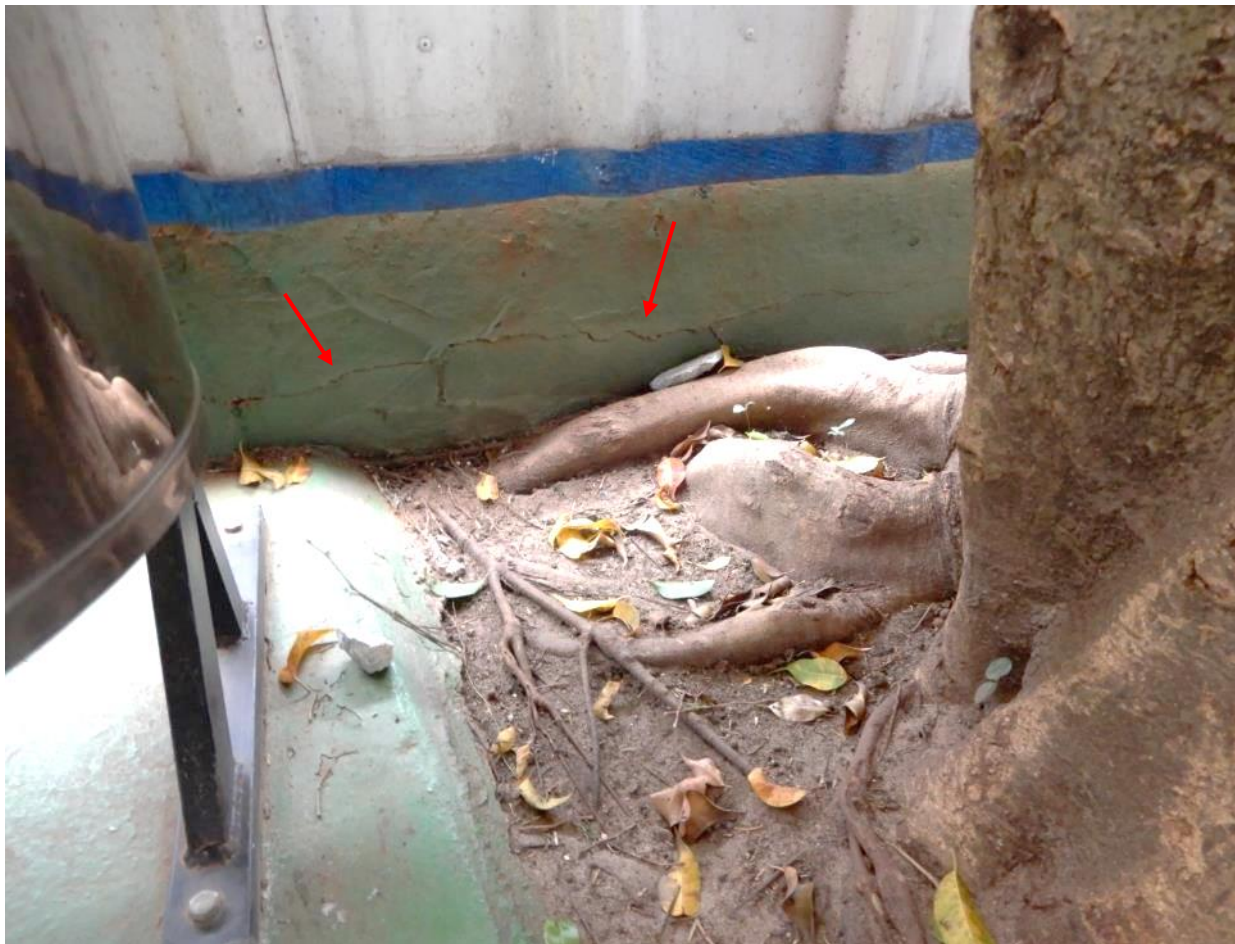
Figura 21 – Raízes do exemplar nº 221 danificando o muro que separa a escola da quadra de tênis.

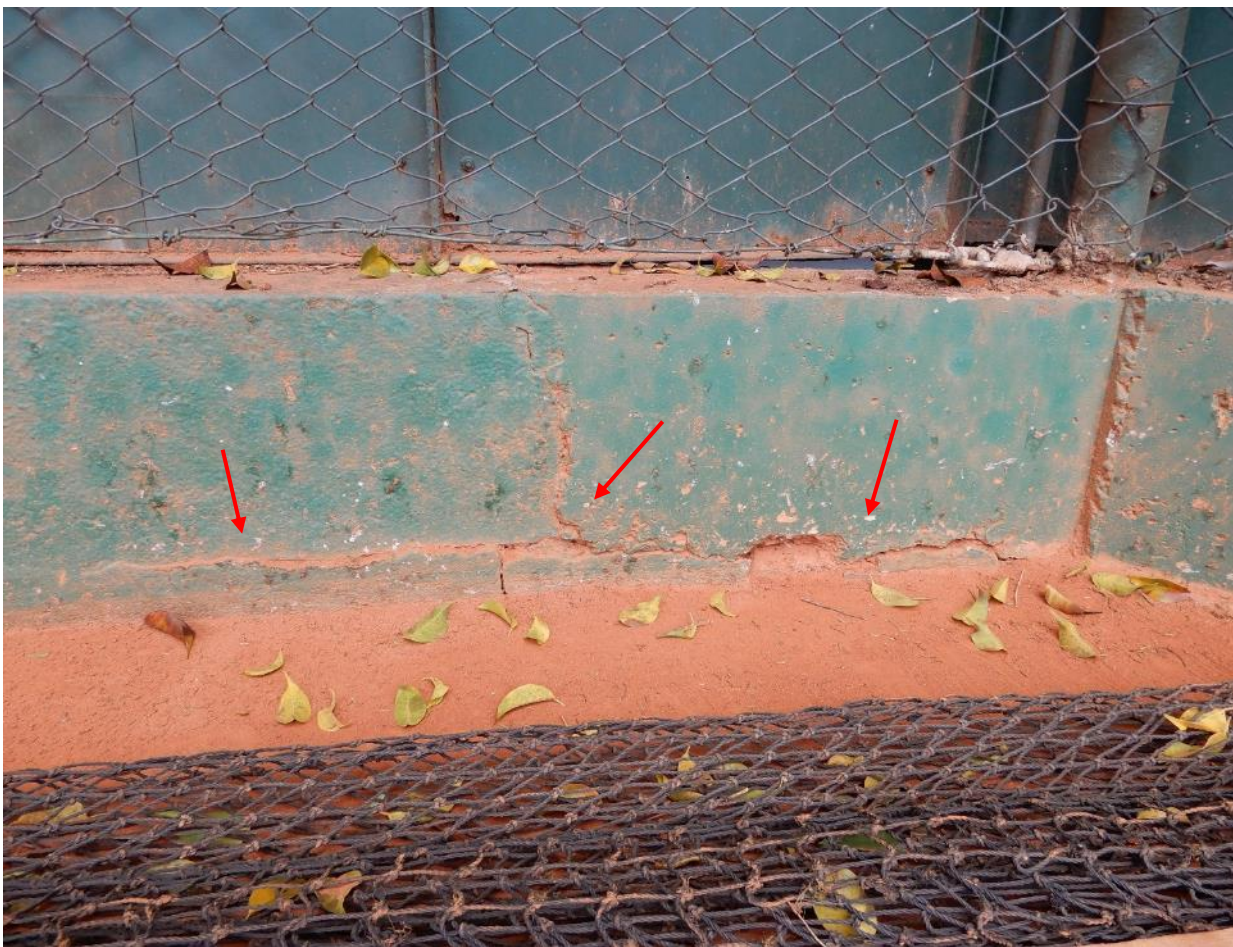
Figura 22 – Detalhe de rachaduras existentes na base do alambrado que faz limite com a quadra de tênis.

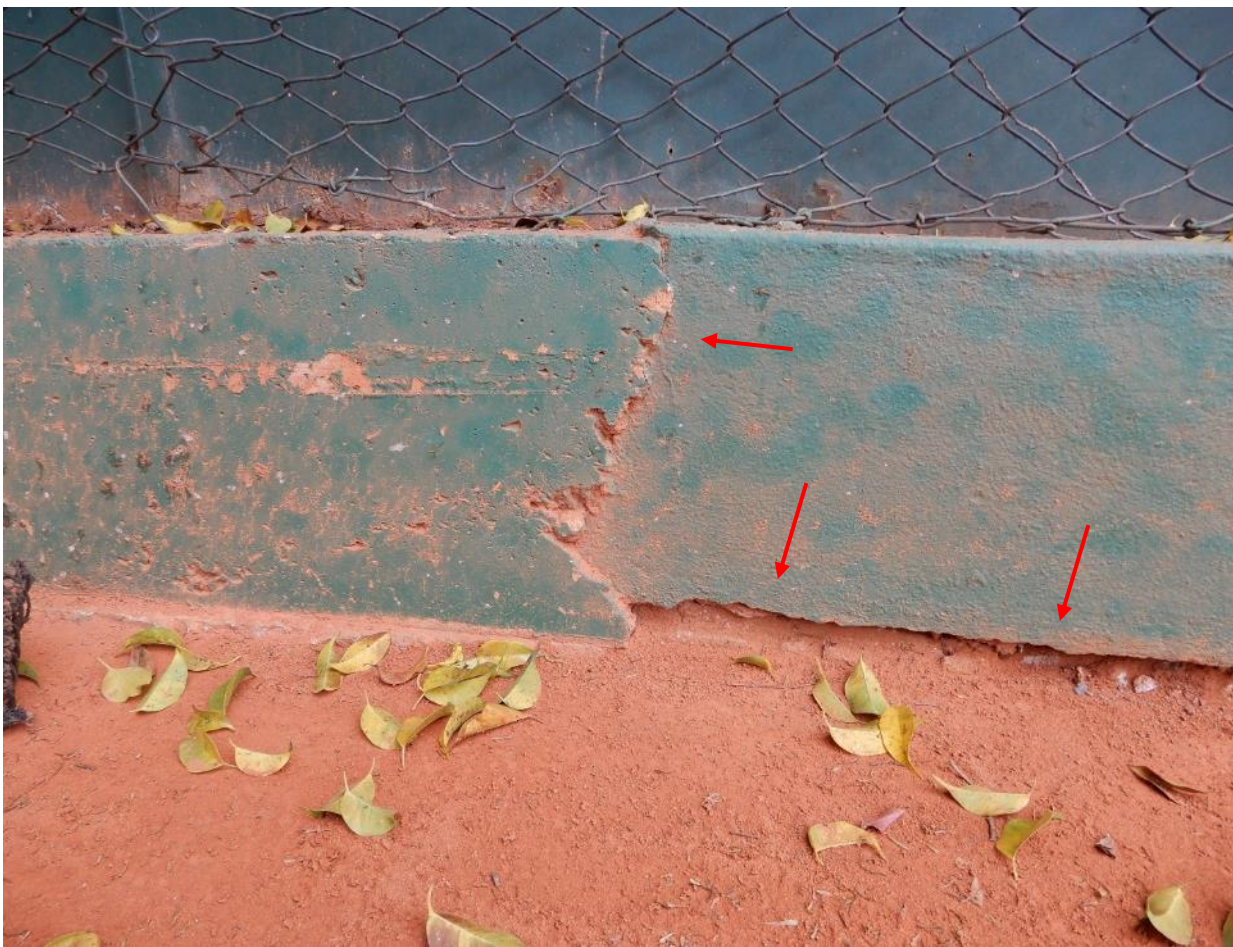
Figura 23 – Detalhe de rachaduras existentes na base do alambrado que faz limite com a quadra de tênis.

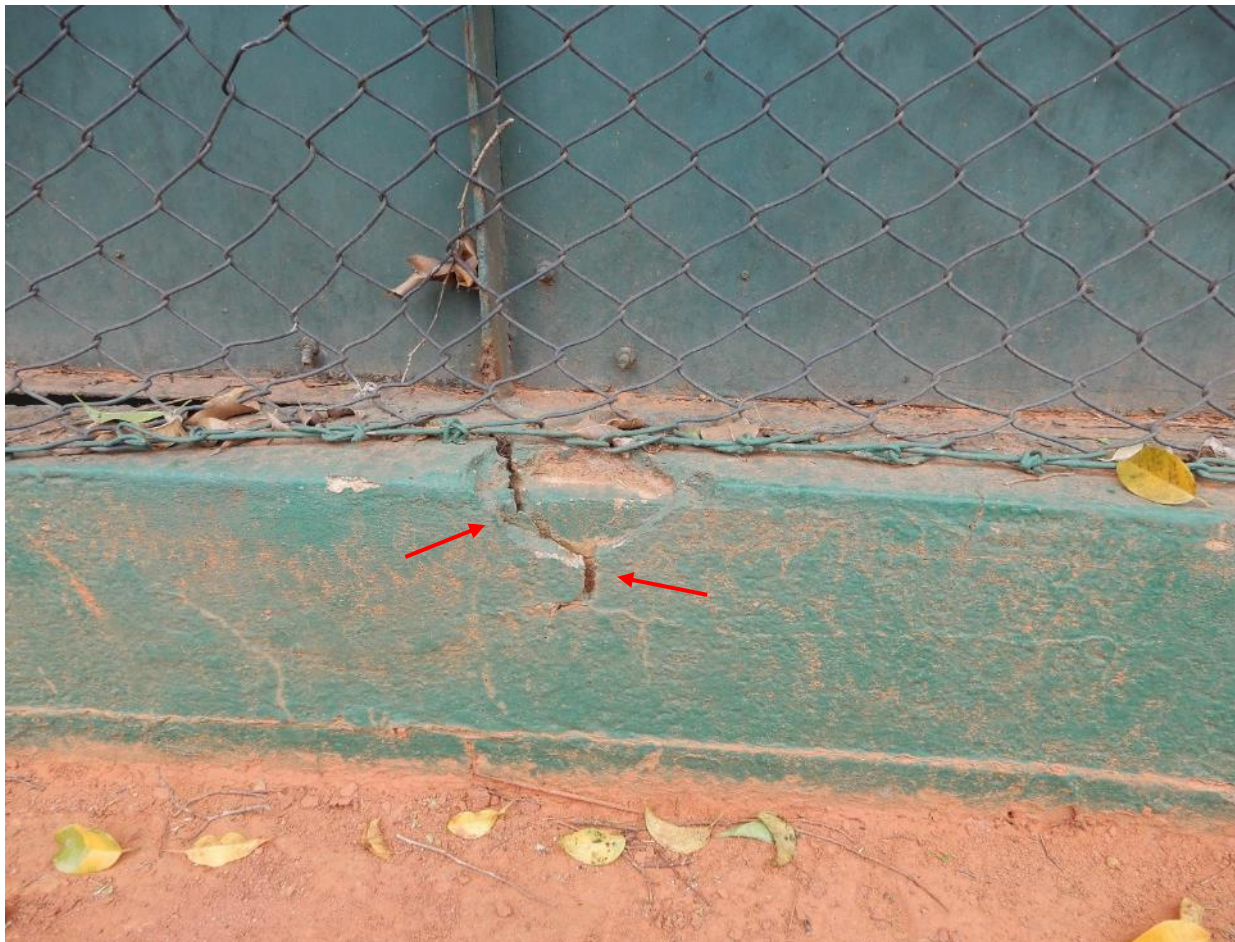
Figura 24 – Raízes do exemplar nº 221 danificando o muro que separa a escola da quadra de tênis.
