RELATÓRIO TÉCNICO

CLUBE ATHLETICO PAULISTANO

ANOMALIAS PROVOCADAS POR ÁRVORES

Fissuras nas Lajes de Piso - Play-Ground

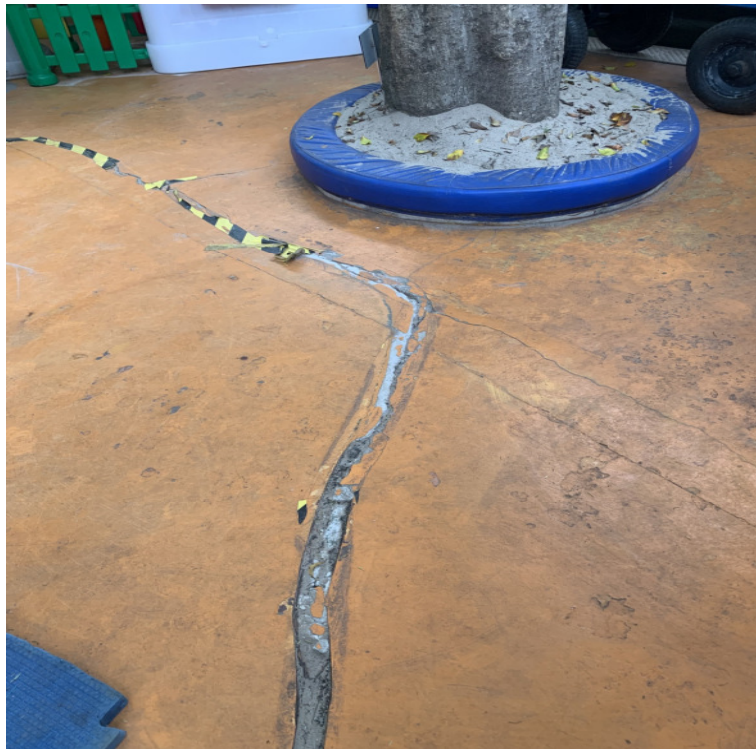
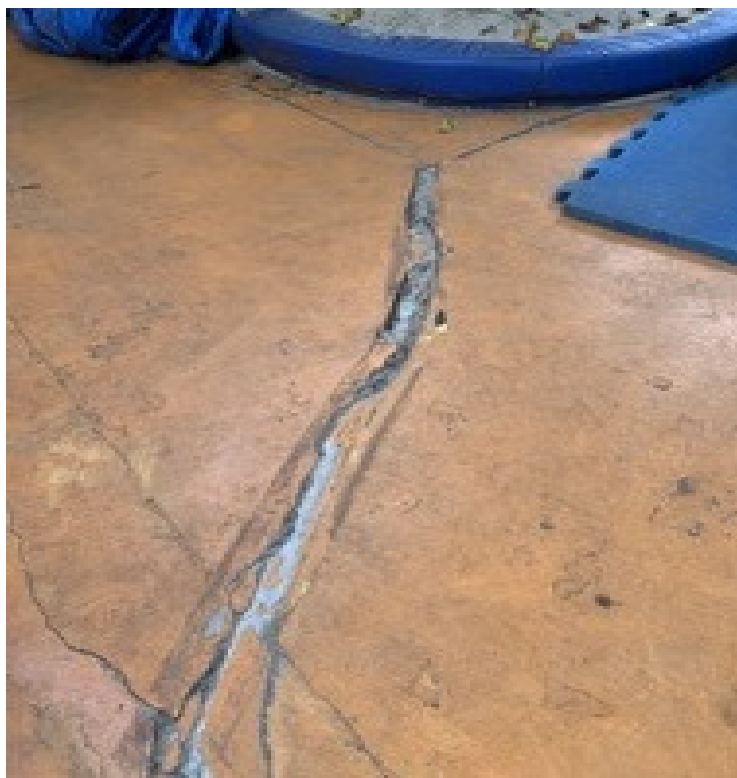
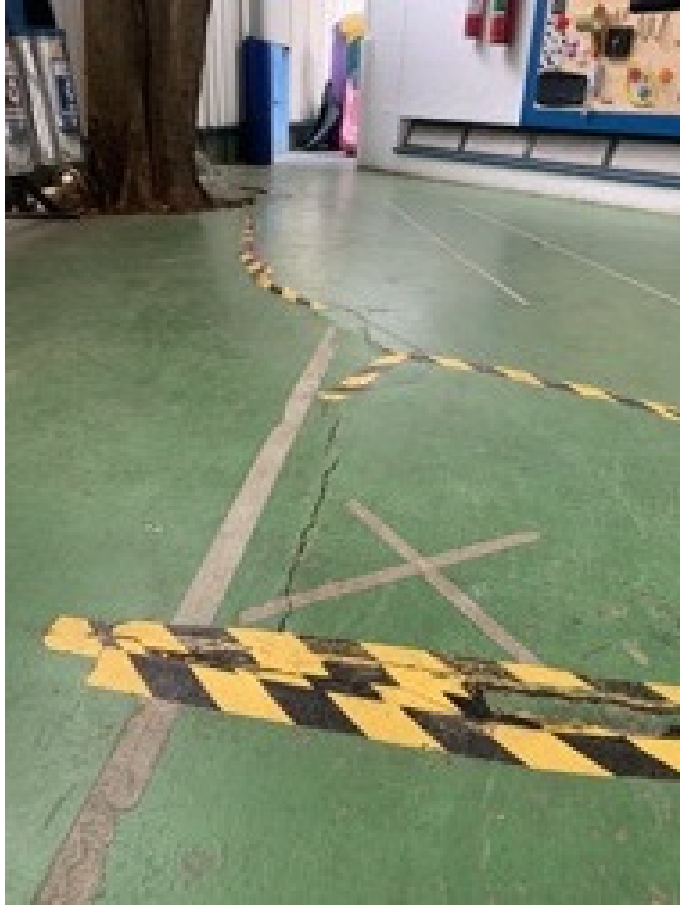
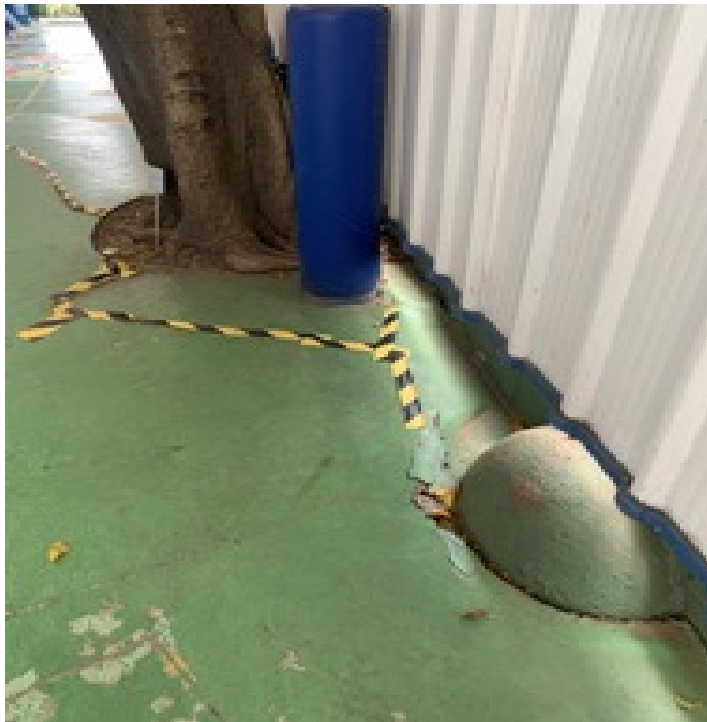
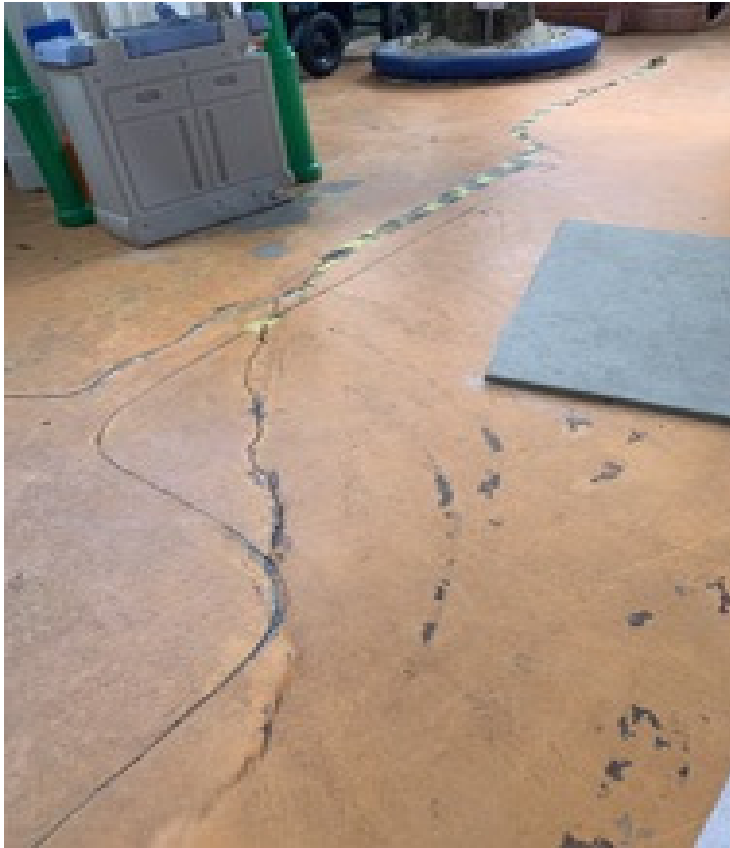
Foi feita uma visita onde se constatou fissuras de abertura de 0,8 a 1,5mm, com desníveis localizados em vértice de caixas de drenagem, canteiros e em panos de laje sem uma direção preferencial.

- Não são conhecidas as datas de quando começaram a ocorrer as fissuras
- Algumas fissuras a 45° próximas aos canteiros
- Não há abaulamento do piso por carga de sub-pressão
- Algumas fissuras recuperadas porém com retorno
- As canaletas de águas pluviais apresentam fissuras
- O piso não está submetido a grandes variações de temperatura

Pelo exposto as fissuras e trincas são decorrentes de raízes arbóreas.

Fotos: Fissuras características da ocorrência

Recomenda-se a remoção total das arvores. e a execução de uma nova laje de piso.
