# **RELATÓRIO TÉCNICO**

**CLUBE ATHLETICO PAULISTANO**

**ED. CULTURAL e ESPORTIVO**

**AVALIAÇÃO ESTRUTURAL DO EDIFÍCIO  
EXISTENTE**

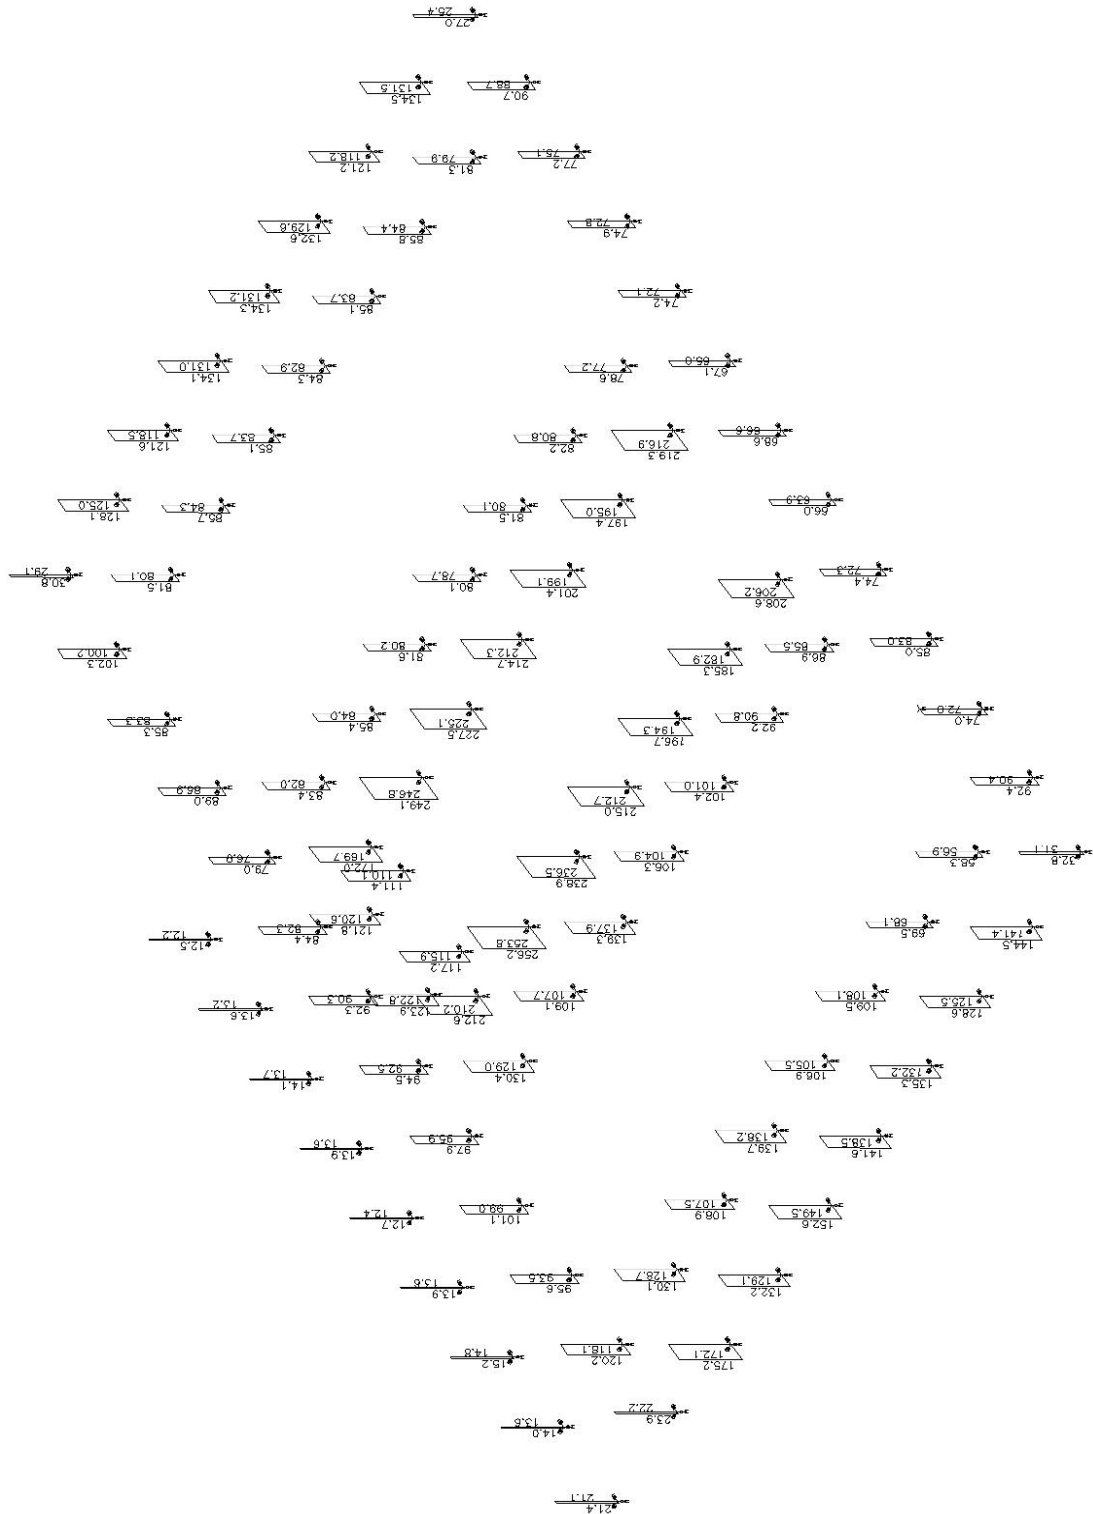
Figura 10-Cargas no pavimento inferior em 3D

A partir do modelo lançado, chegamos aos valores de cargas na fundação, na combinação para estado limite último, conforme mostrado nas imagens abaixo:

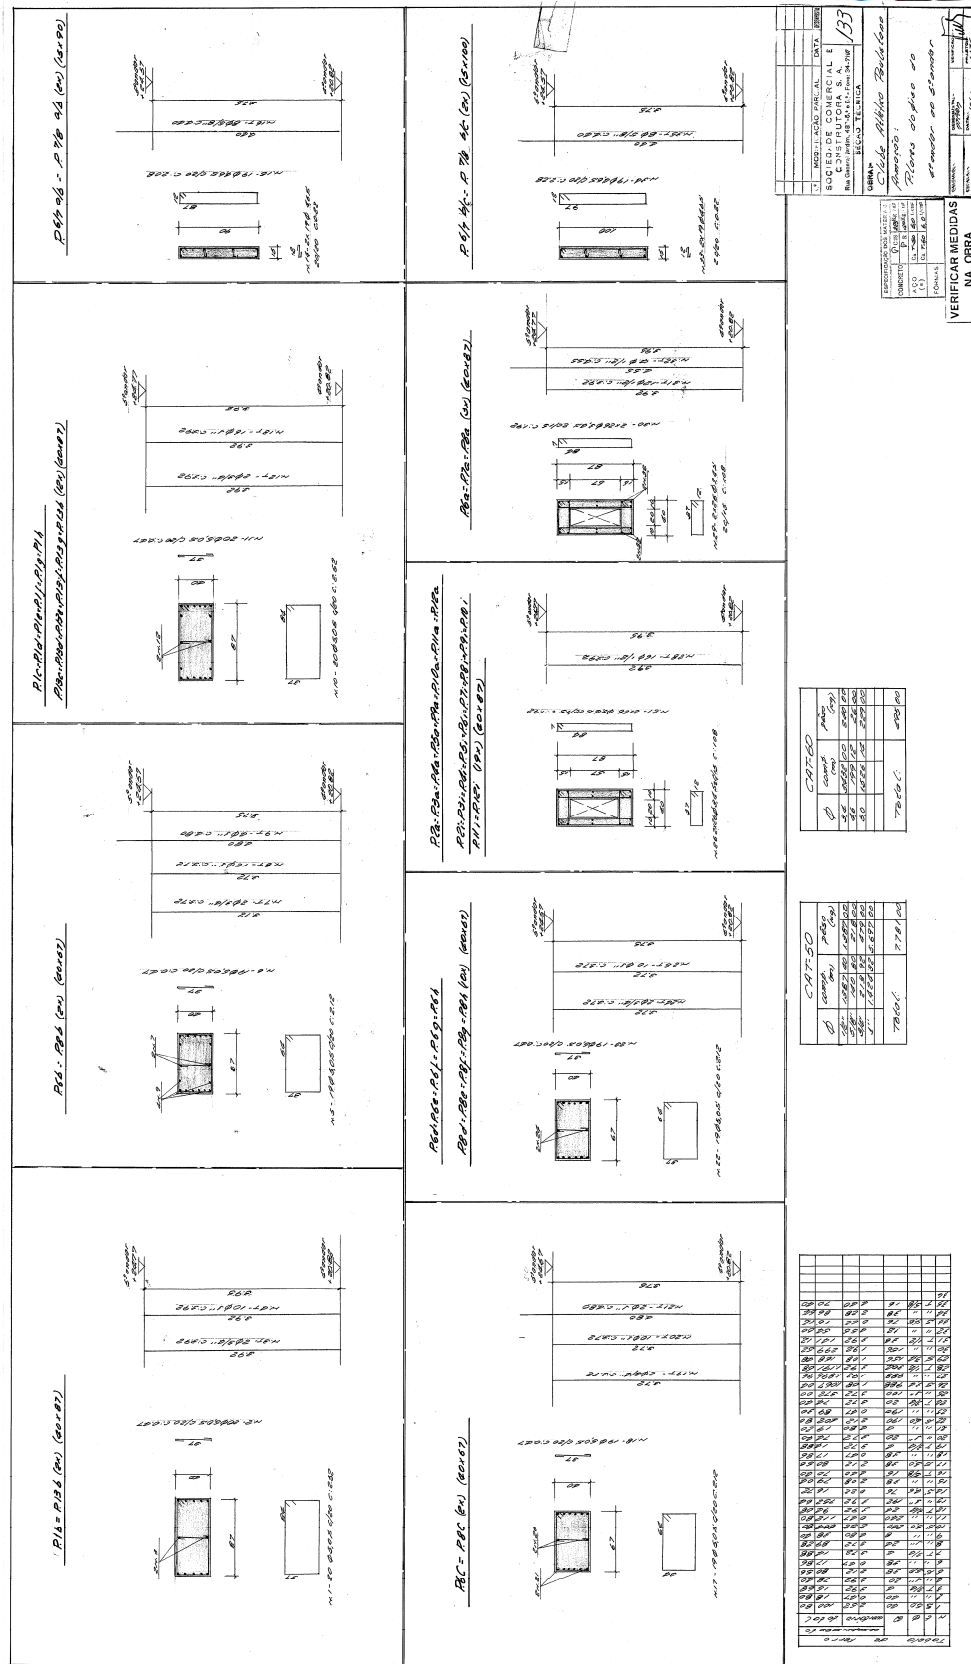
Figura -200Armação encontrada – P69=Eixo 1-E

Segue abaixo, algumas comparações entre a armadura determinada e a armadura existente conforme projetos.
