## **PRÉDIO NOVO**

# **RELATÓRIO DE VISTORIA E INDICAÇÃO DE PROCEDIMENTOS PARA RECUPERAÇÃO E REFORÇO ESTRUTURAL**

**PAULIS-RT-01-2019-R0**

**Abril/2019**

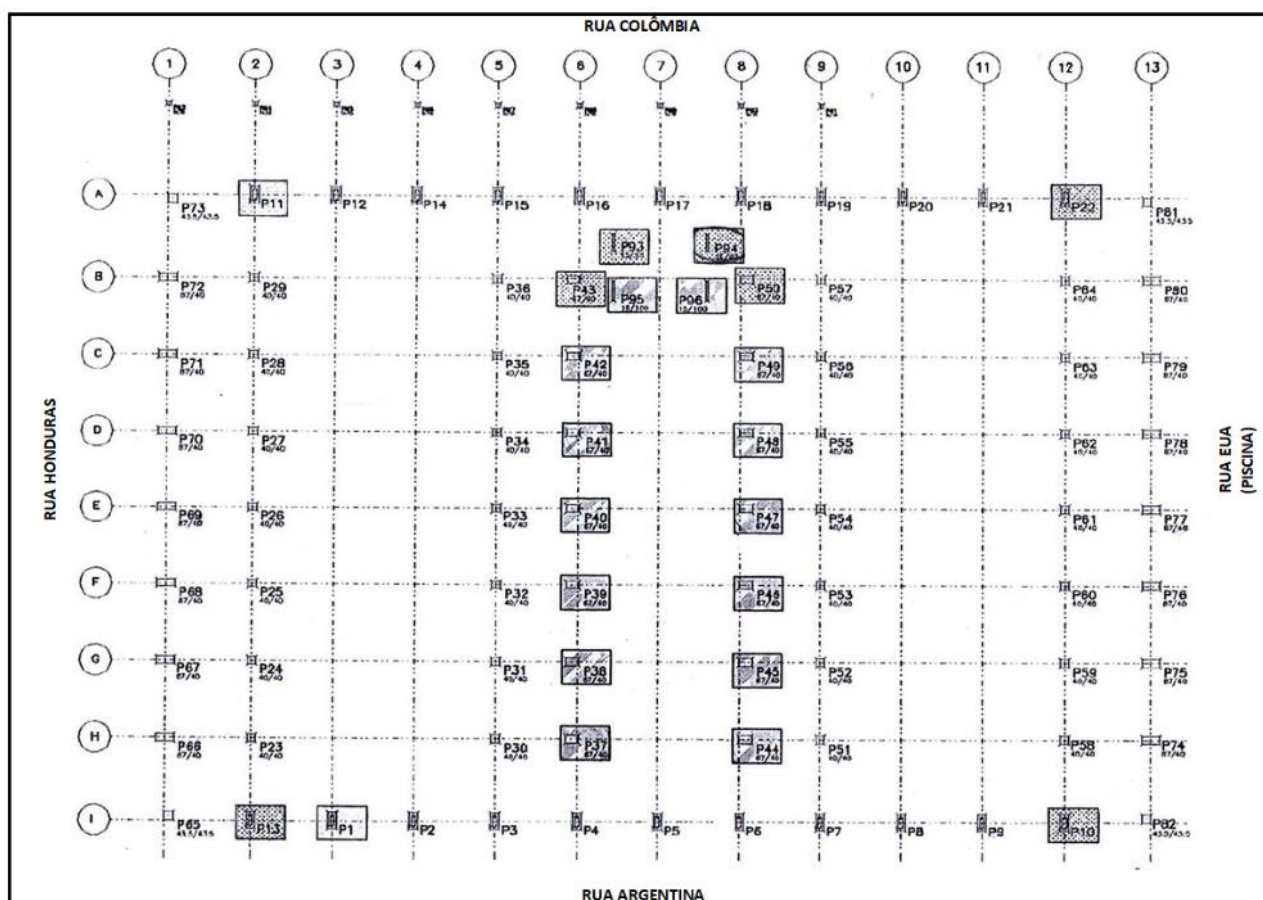
Figura 1. Mapa de pilares a serem reforçados, enviado pelo projetista

A Figura 1 apresenta o mapa dos pilares que necessitam de reforço, enviado pelo projetista.
