arvoredo
consultoria ambiental

Proprietário:
CLUB ATHLETICO PAULISTANO

Endereço do imóvel:
Rua Honduras, nº 1400 – Jardim América – São Paulo / SP

Solicitação de autorização para remoção de exemplares arbóreos em área interna do imóvel.

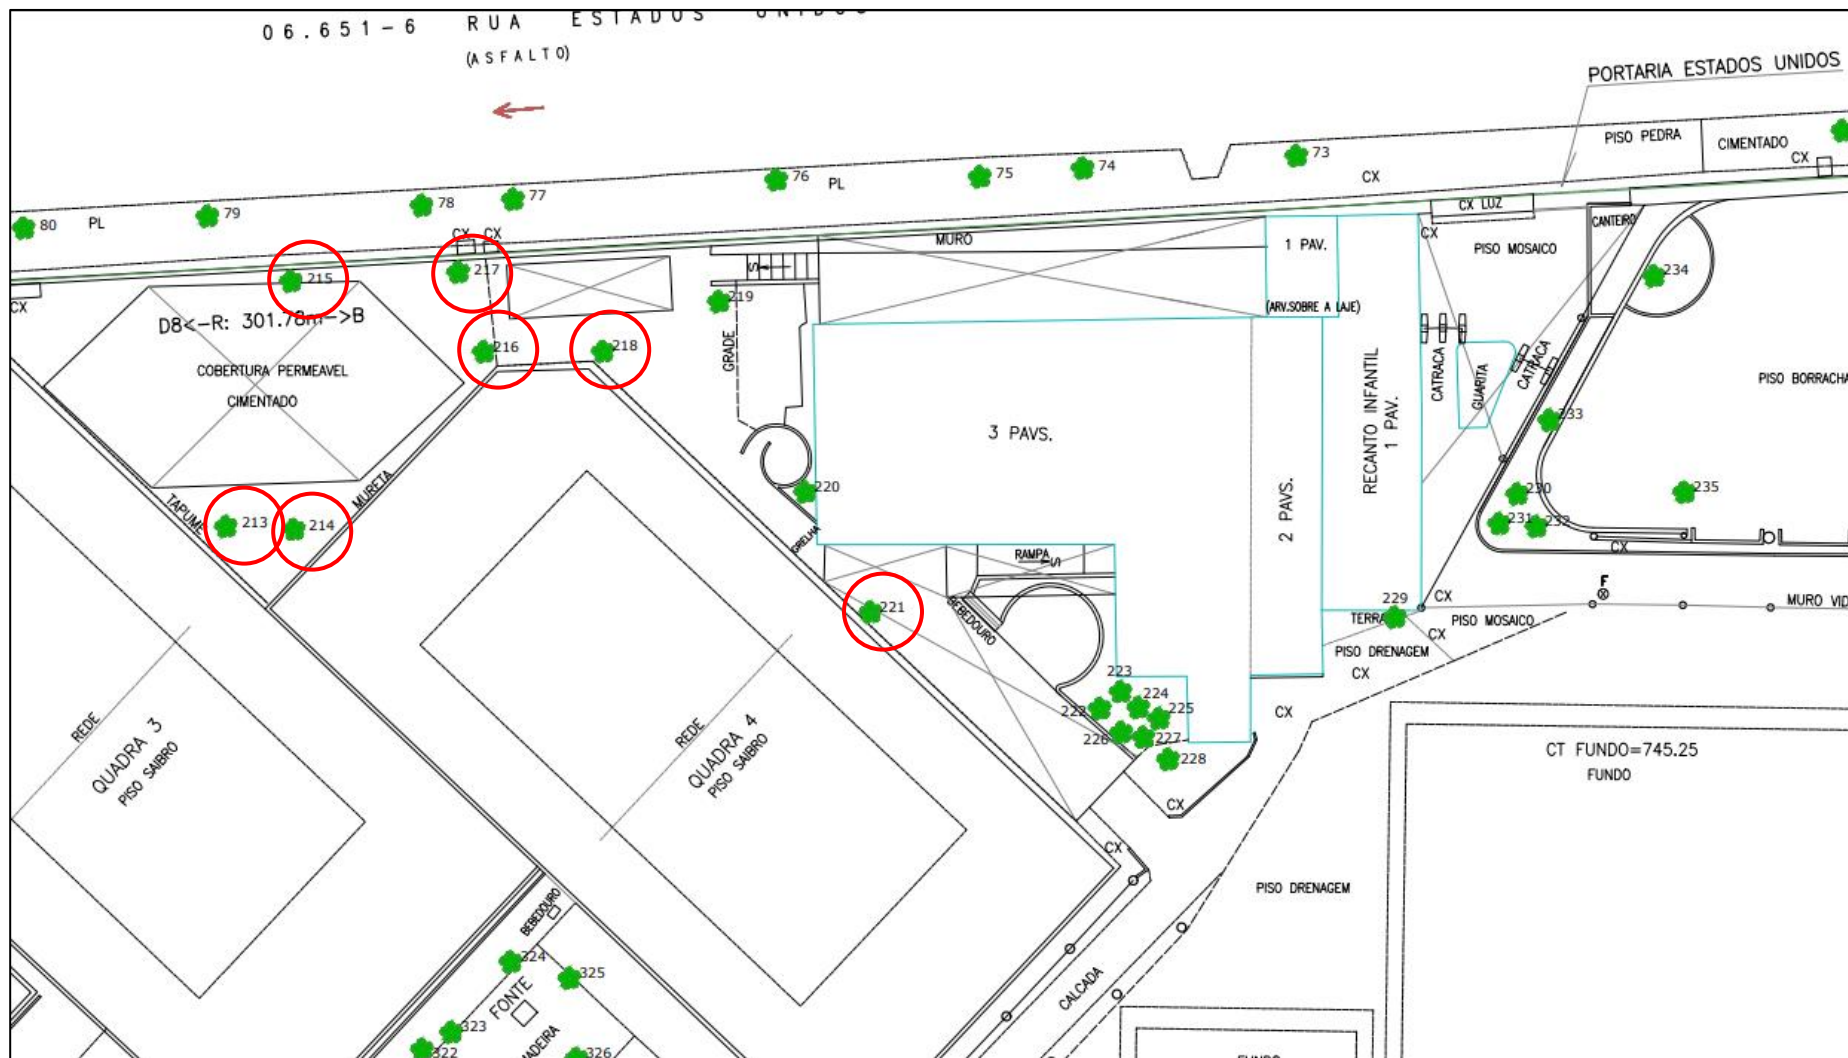
Figura 25 – Detalhe da planta com a localização dos exemplares arbóreos no imóvel. Em vermelho, indivíduos com pedido de supressão.
